Građevina: **REKONSTRUKCIJA I DOGRADNJA KOTLOVNICE ZA IZGRADNJU ELEKTRANE  
NA BIOMASU SPIN VALIS INTERNACIONAL 1525 KW DIO K.Č.BR. 4527/5 I  
4536, K.O. POŽEGA**

Broj izvještaja: **IR-29.07.14-01-05**

## Izvještaj o vizualnom pregledu i istražnim radovima

### KOTLOVNICA ZA IZGRADNJU ELEKTRANE NA BIOMASU SPIN VALIS INTERNACIONAL 1525 KW

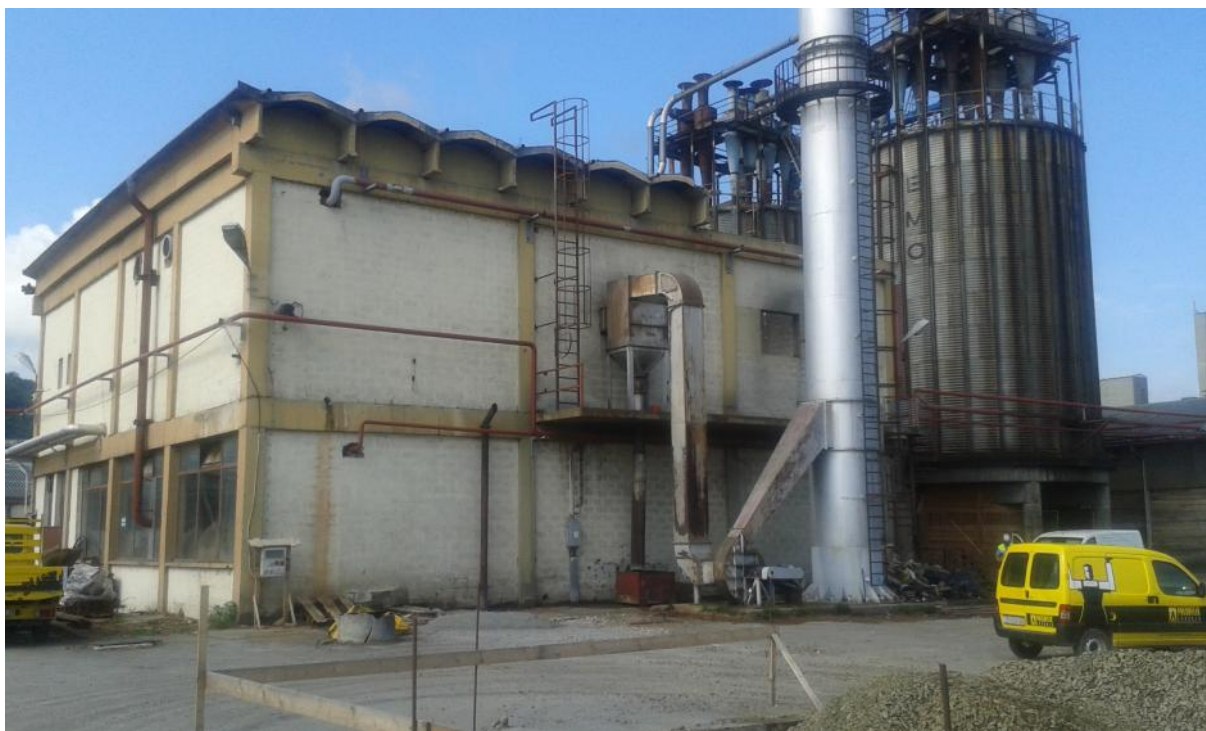
Slika 1 Pogled na građevinu

Kotlovnica za izgradnju elektrane na biomasu se nalazi u sklopu proizvodnog pogona tvornice Spin Valis d.d. Industrijska 24, Požega. Građevina je dvoetažna (prizemlje + I.kat), tlocrtnih dimenzija 20 × 20,4 m a konstrukciju čini sklop armiranobetonskih stupova i greda na kojima je izvedena armiranobetonska ploča.

Ukupno 20 stupova izvedeno je u pravilnom rasteru unutar sjecišta 4 osi u jednom i 5 u drugom smjeru (osi su međusobno okomite), koje čine polja veličine 4,6×6,1 m. Dimenzije vanjskih stupova su 0,4×0,4 m dok su unutarnji stupovi dimenzija 0,4×0,6 m.

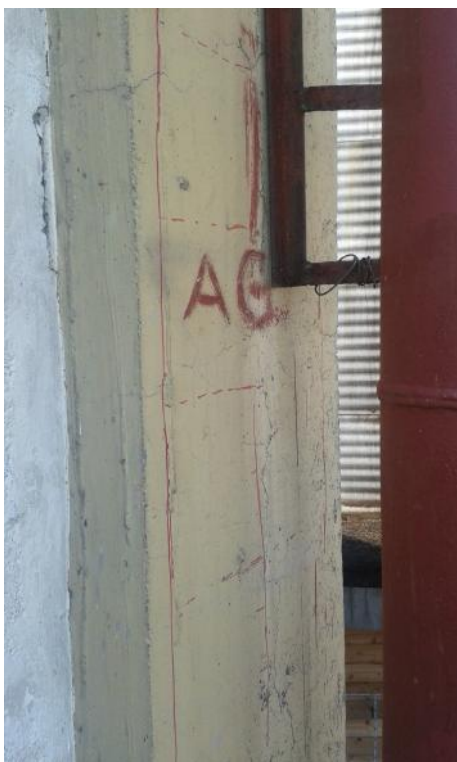
- pukotine vidljive na vanjskim površinama stupovima (Slika 2); na uzorku oznake BK-2907141-02 u sjecištu osi "A" i "1" koji je izveden na površini sa pukotinama nije utvrđen prolaz pukotine u beton,
- oštećenja rubova stupova nastala u eksploataciji u visini do 1 m - Slika 3., 4. i 5. )

Slika 2 Pukotine na stupu os A/os1

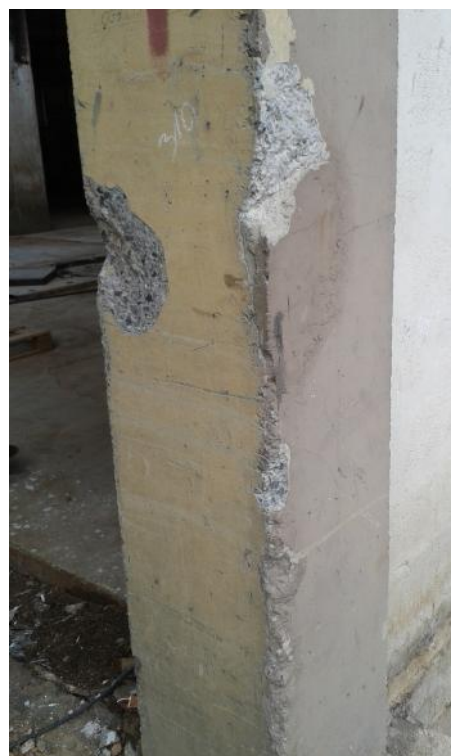
Slika 3 Oštećenja na stupu os A/os1

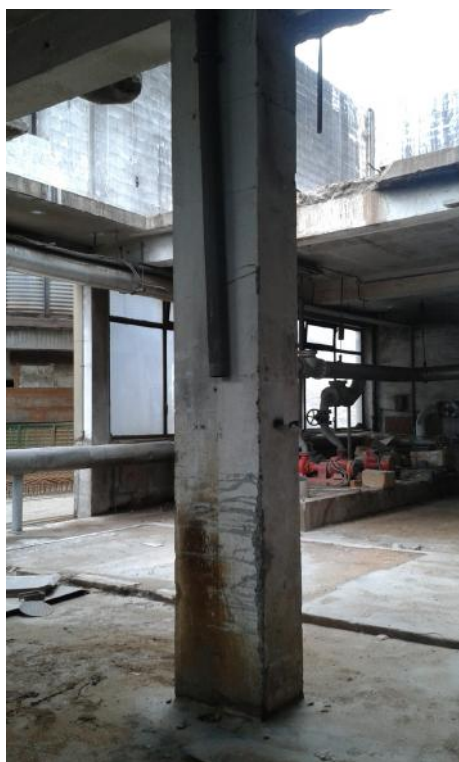
Slika 4 Oštećenja na stupu os D/os2

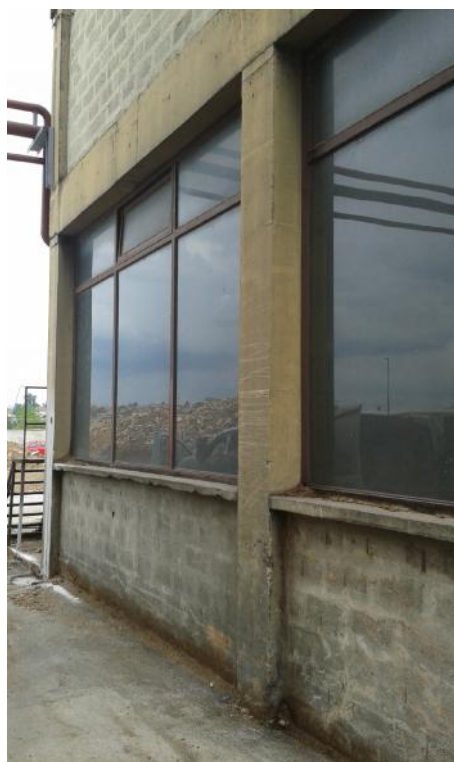
Slika 5 Oštećenja na stupu os B/os1

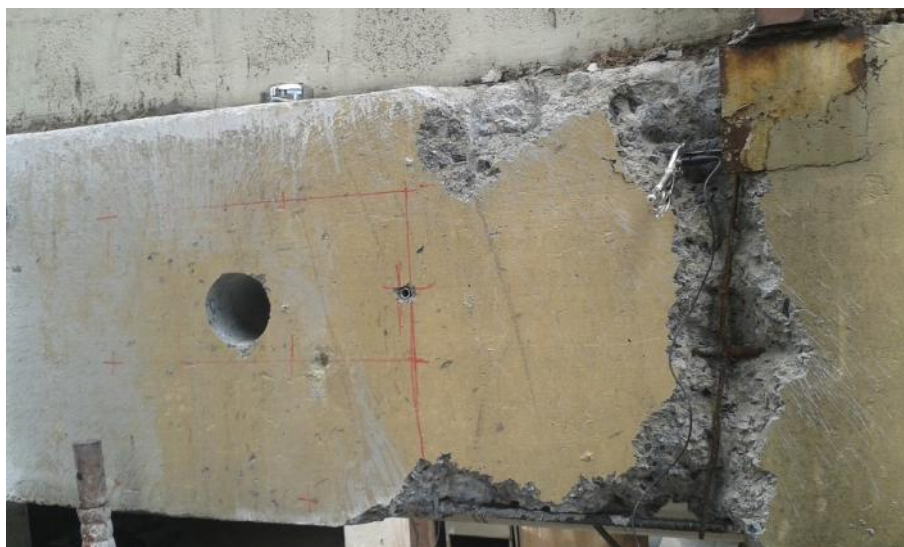
Određivanje količine i položaja glavne armature, promjera šipki, položaj, reznost i promjer vilica određena je otvaranjem konstrukcije na dvije pozicije; na jednom stupu i jednoj gredi.

Slika 7 Armatura grede u osi 1 od osi C do osi D

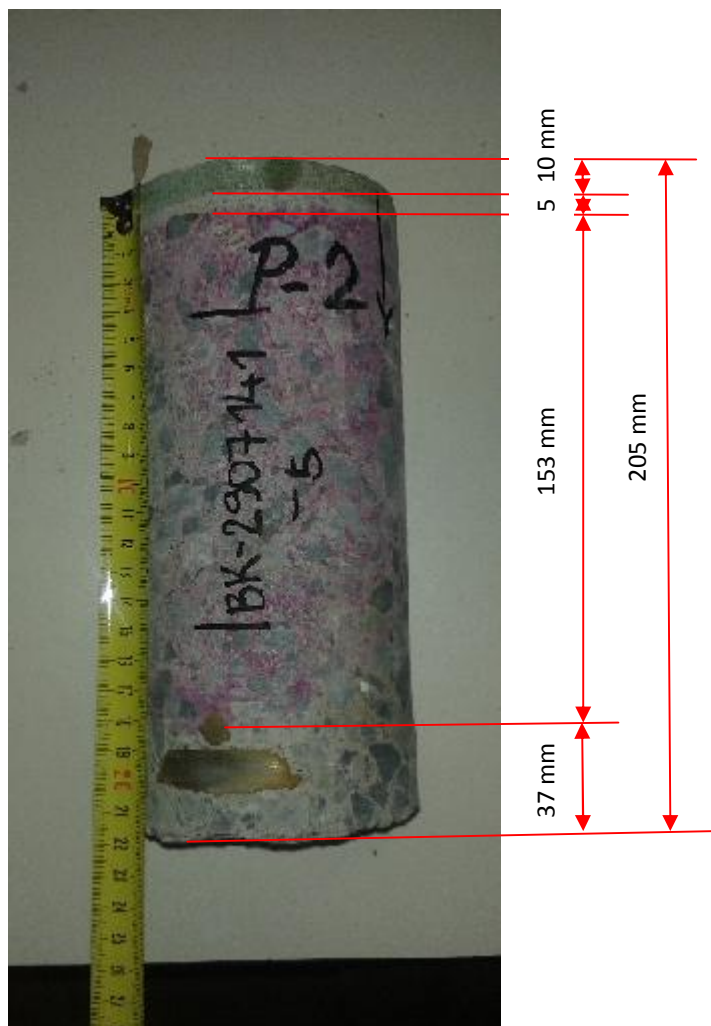
Stropna ploča prizemlja P2, uz os 1, između sjecišta sa osima „C“ i „B“

- KARBONATIZACIJA – 5 mm s gornje strane  
33 – 37 mm s donje strane

Nema pukotina u betonu. Zrna agregata ravnomjerno raspoređena kroz uzorak. Ukupna duljina izbušenog valjka 205 mm. Na gornjoj strani valjka industrijski pod u sloju debljine 10 mm.

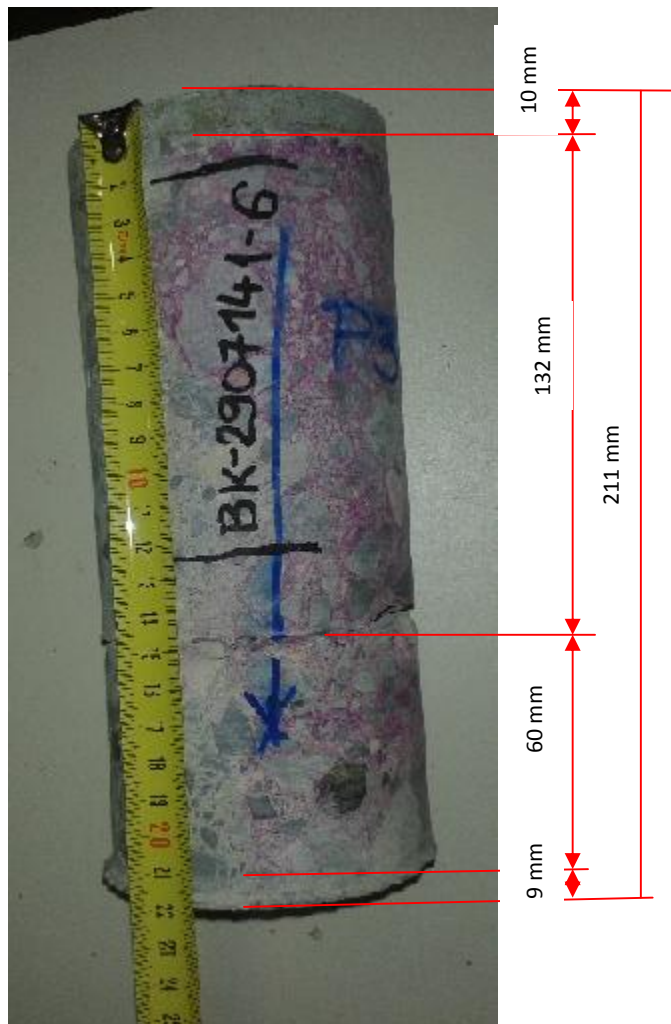
P3, Stropna ploča prizemlja, uz sjecište osi „1“ i „A“

Pukotina kroz valjak na dubini 142 mm.
