## ELABORAT O ISTRAŽNIM RADOVIMA

**FRANJEVAČKI SAMOSTAN MAJKE BOŽJE LURDSKE  
CJELOVITA OBNOVA KONSTRUKCIJE**

k.č. br. 6767, k.o. Centar  
Vrbanićeva 35, Zagreb

Broj izvještaja: P-21-00071-EIR

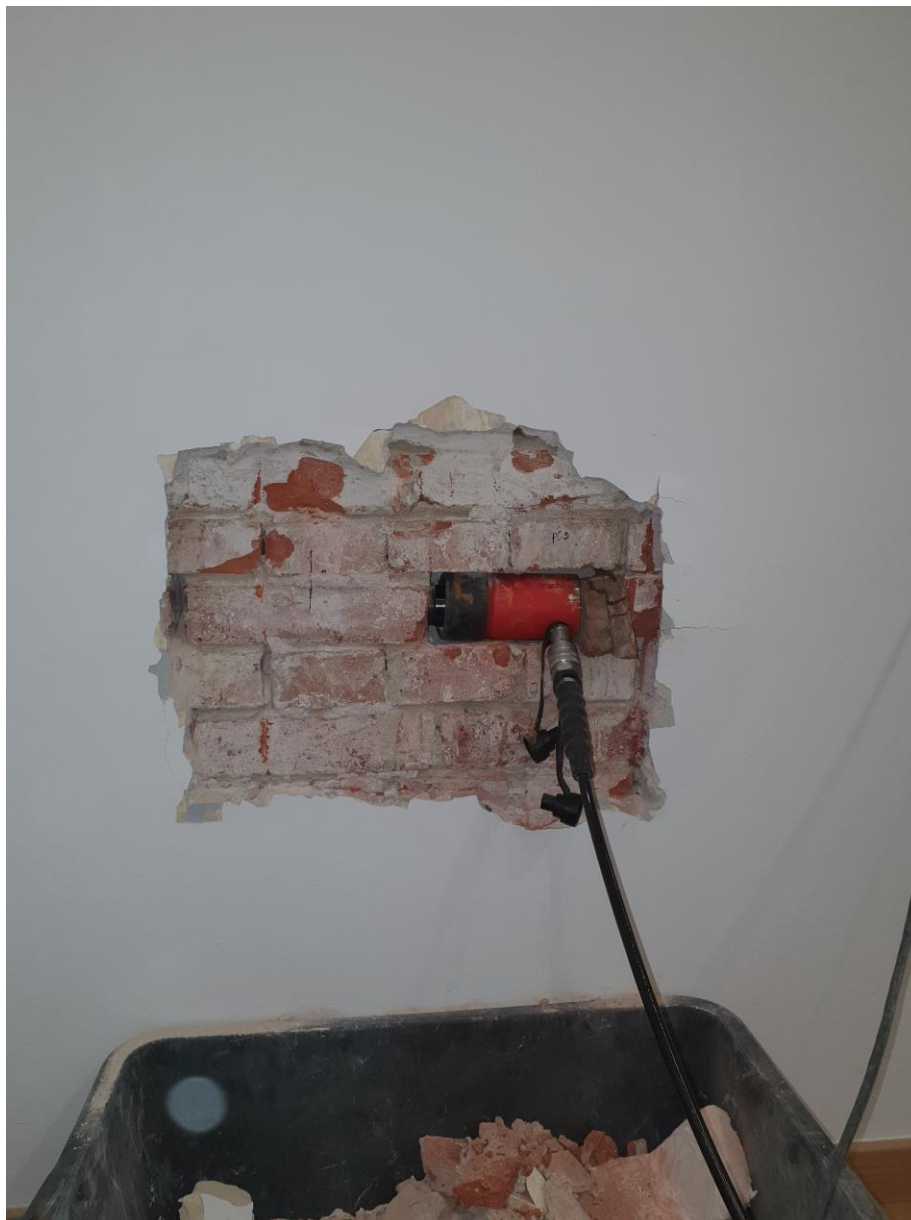
**Slika 2.** Ispitivanje posmične čvrstoće зида hidrauličkom prešom

Ispitivanje posmične čvrstoće ziđa u nosivim zidovima provedena je hidrauličkom prešom. Posmična čvrstoća ziđa određena je na način da se na ispitnom mjestu u nosivom zidu izolirala jedna opeka, tako da je izvađena opeka s prednje strane i dodatno sa stražnje strane kako bi se omogućio pomak ispitivane cigle. Ispitivana cigla 'gura' se pomoću hidrauličke preše do otkazivanja odnosno pomaka u horizontalnim sljubnicama ispitane opeke. Ispitivanje je provedeno na ukupno tri pozicije.

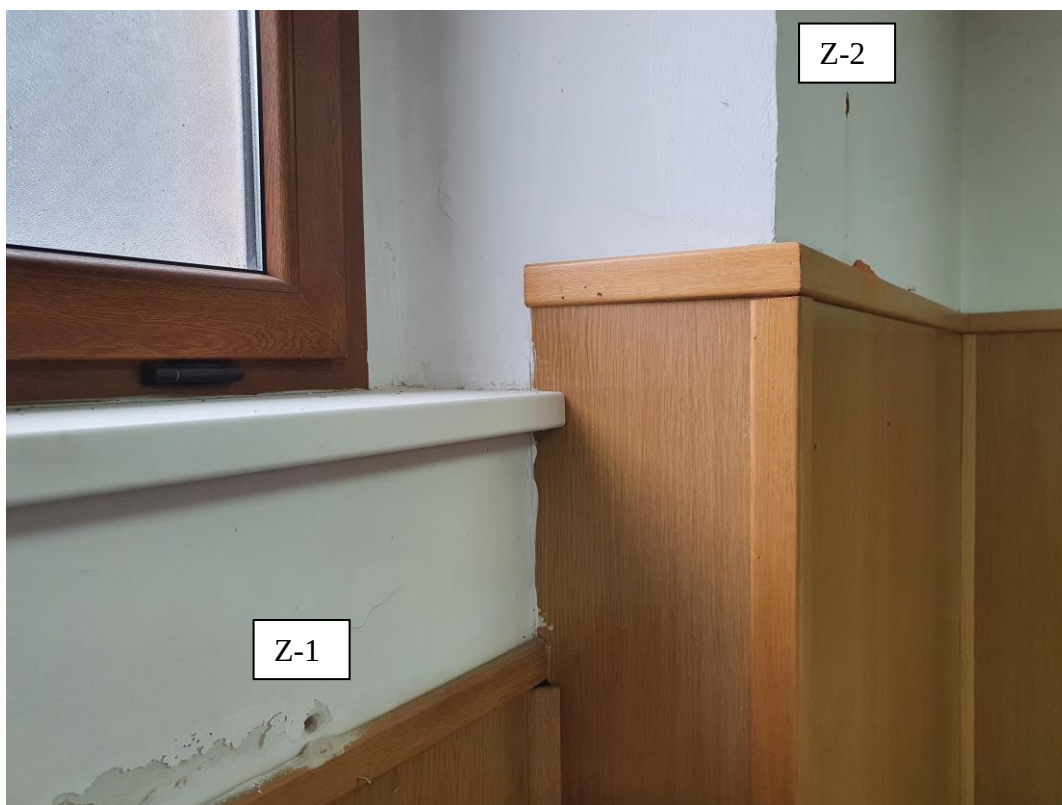
**Slika 3.** Određivanje debljine i sastava zida suterena

Pozicije zidova na ispitnim mjestima su unutar dvorane u suterenu. Bušenjem svrdlom ustanovljeno je da je zid na poziciji Z-1 izrađen od betona, debljine 35 cm, a zid na poziciji Z-2 izrađen je od opeke, debljine 60 cm.

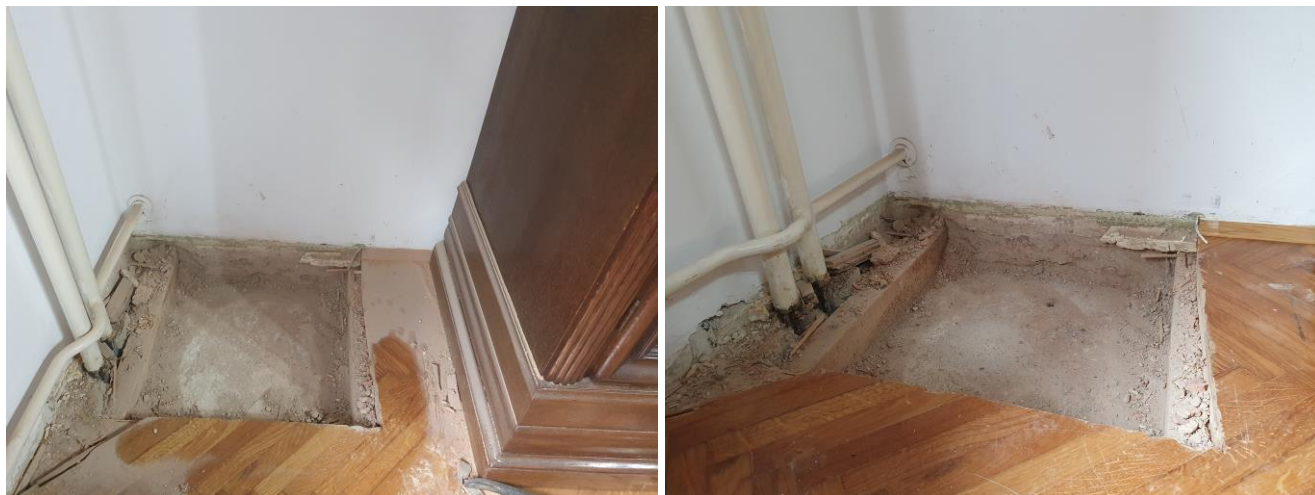
**Slika 4.** Slojevi međukatne konstrukcije MK-1

Osni razmaci drvenih štafli dimenzija 8x5 cm su 50 cm te su u dobrom stanju.

- betonske ploče (hodnici građevine), pozicija MK-2, MK-4 i MK-5.
- kombinacije drvenih grednika i betonskih ploča (soba, arhiva), pozicija MK-1 i MK-3
- različite varijacije drvenih grednika (sobe građevine, uredi), pozicija MK-6 i MK-7
- i rebrasti stropovi s ulošcima od opeke (podna ploča tavana), pozicija MK-8

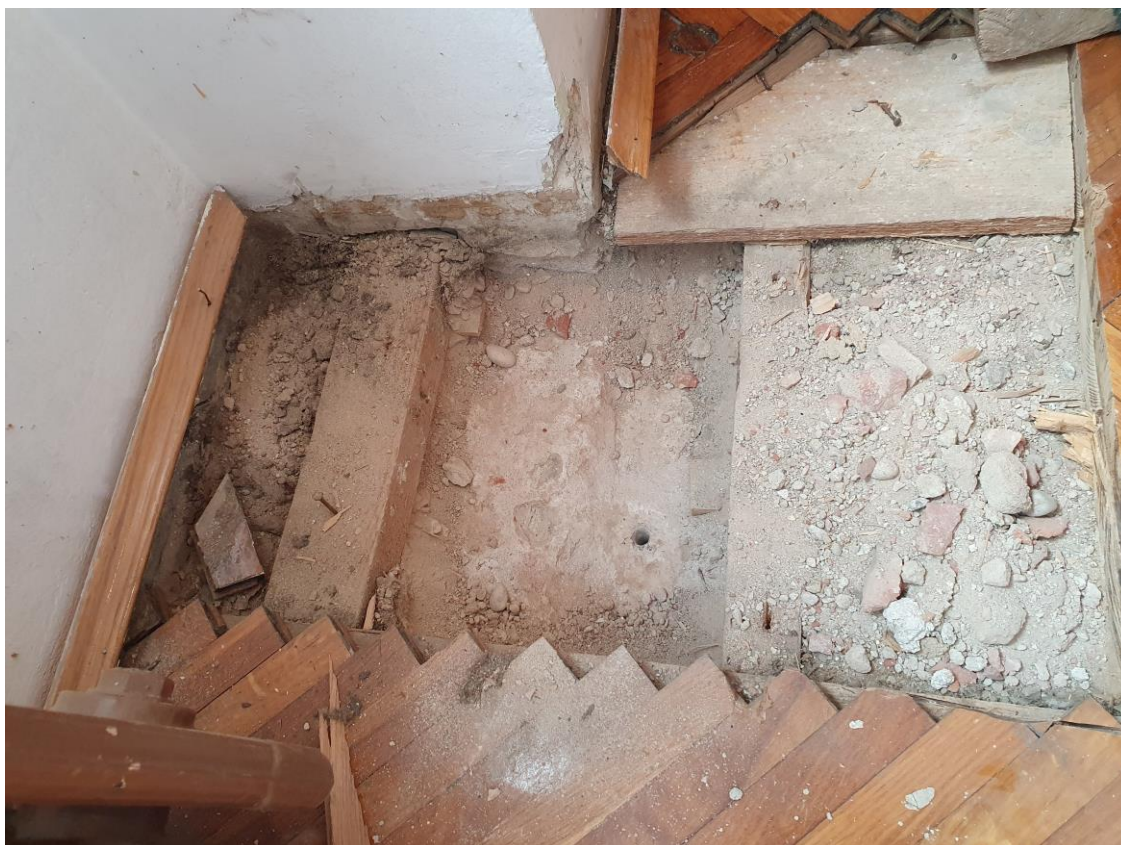
**Slika 6.** Slojevi međukatne konstrukcije MK-3

Osni razmaci drvenih štafli dimenzija 8x5 cm su 50 cm te su u dobrom stanju.

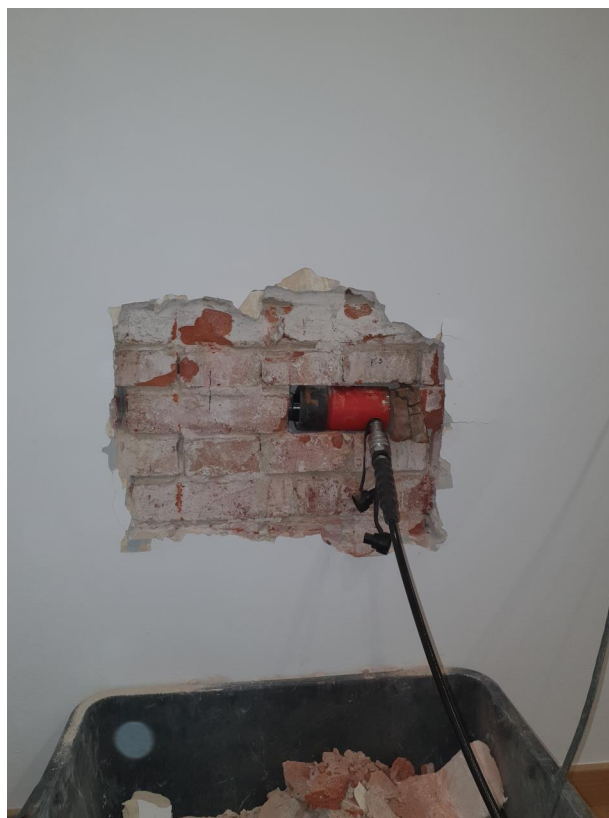
Slika 7. Posmična čvrstoća zida P.Č.-3

Dimenzija opeke 28x10x6,5 cm

Očitavanje pri slomu: 120 bar

$$f_{vk} = 0,42 \text{ N/mm}^2$$

$$f_{vk0} = 0,38 \text{ N/mm}^2$$

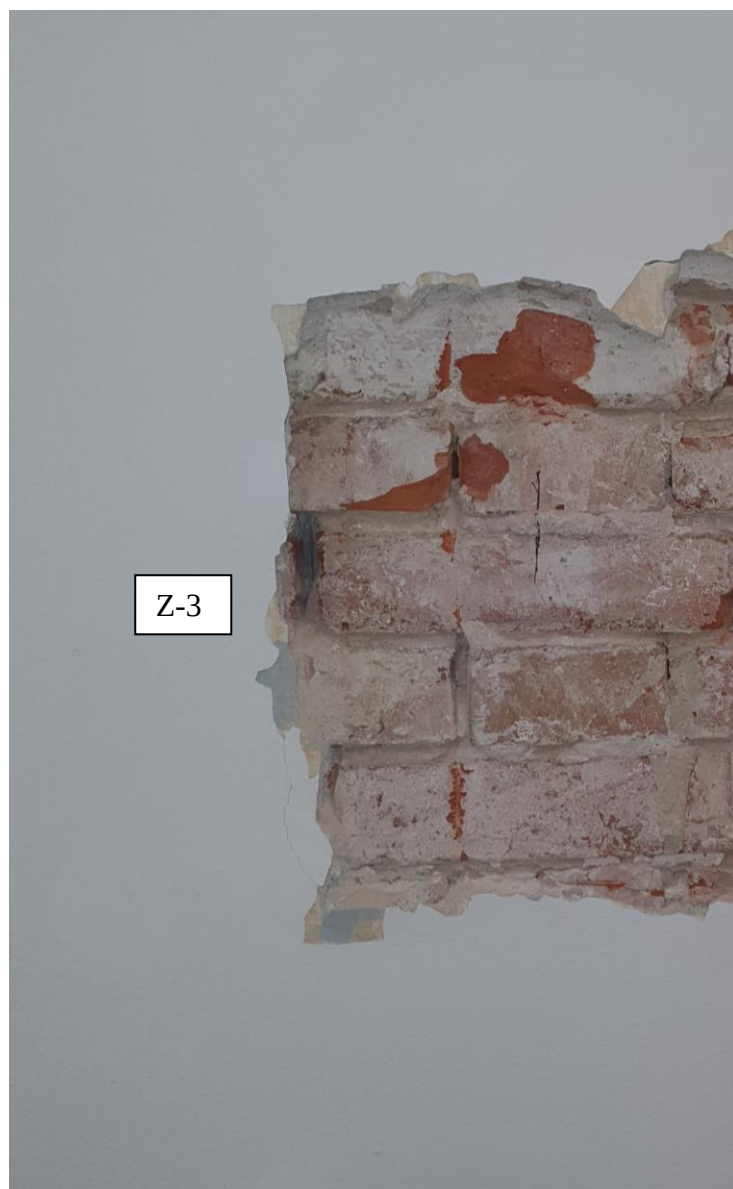
**Slika 8.** Određivanje debljine i sastava zida prizemlja

Pozicija ispitivanja zida je na ispitnom mjestu Z-3, a nalazi se na mjestu pozicije ispitivanja posmične čvrstoće zida P.Č.-3 unutar prostorije ureda u prizemlju. Bušenjem svrdlom ustanovljeno je da je zid na poziciji Z-3 izrađen od opeke, debljine 60 cm.

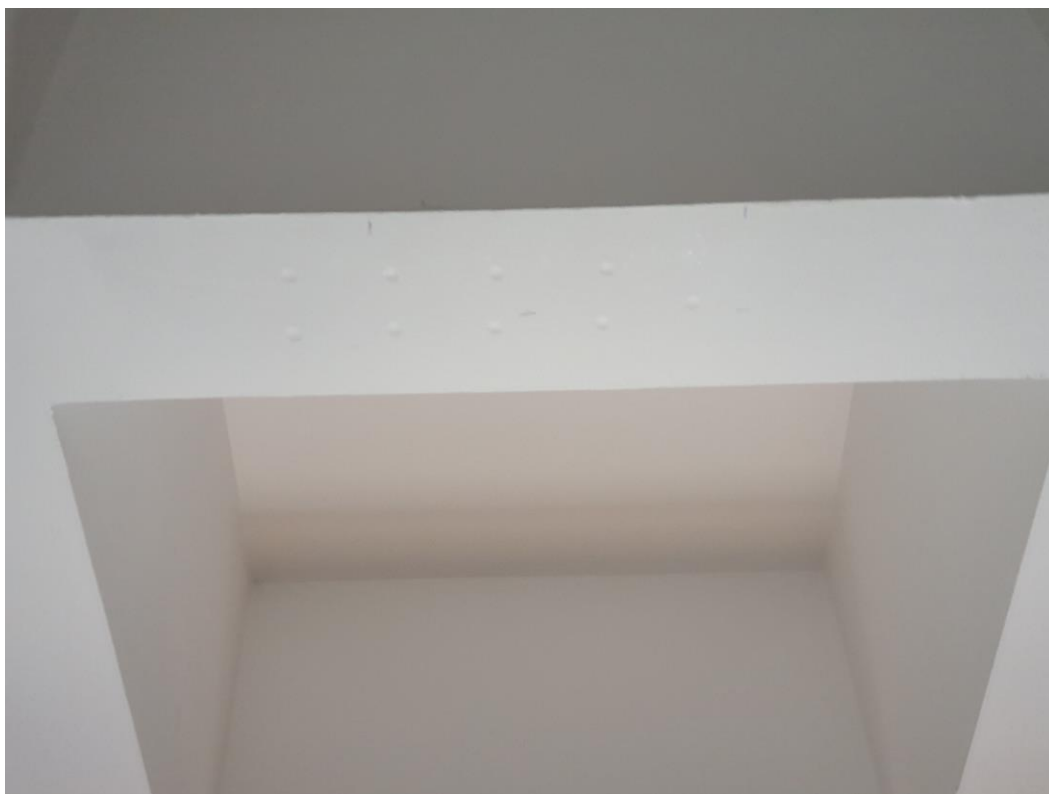
Slika 10. Položaj nosivih greda

Položaj nosivih greda na stropnoj ploči kapele su u smjeru kraćeg raspona. Detekcijom položaja armature uređajem PROFOSCOPE na tri nosive grede, ustanovljeno je da se vilice nalaze na razmaku od 22 cm, te je detektirana armatura unutar polja grede.

| Oznaka uzorka | Mjerno mjesto | Pozicija ispitnog mjesta | Smjer sklerometra | Minimalna vrijednost odskoka sklerometra | Maksimalna vrijednost odskoka sklerometra | Medijan indeksa sklerometra | Preračunata tlačna čvrstoća (MPa) |
|---|---|---|---|---|---|---|---|
| SK-1 | AB nosiva greda | Prema situaciji | ↑ | 34 | 38 | 36 | 26 |

Utvrđivanjem položaja i pozicije armature, ustanovljeno je da se na stropnoj ploči kapele radi o kombinaciji punih AB greda visine 55 cm, te širine 17 cm. Smjer pružanja istih je u poprečnom (kraćem smjeru) s

detektiranom armaturom. Grede u uzdužnom smjeru su izrađene od neke vrste obloge te ne sudjeluju u nosivosti stropa.

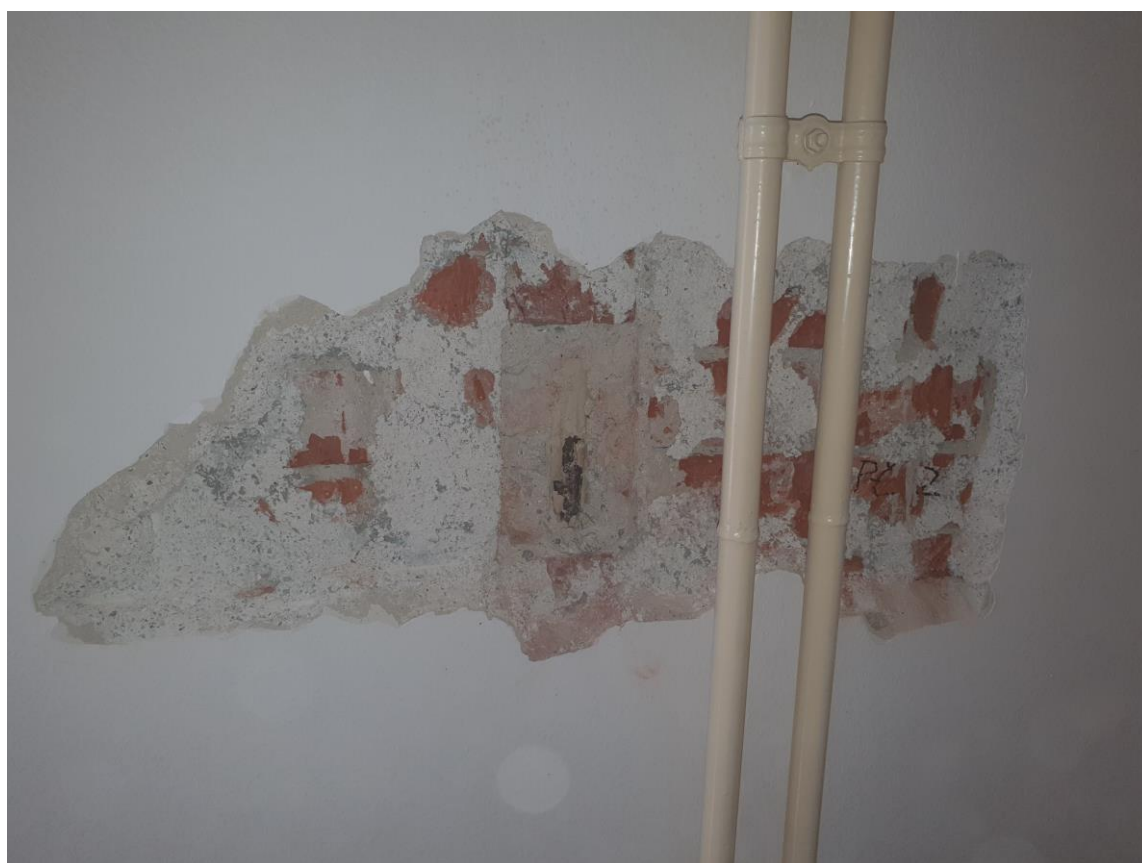
**Slika 11.** Posmična čvrstoća zida P.Č.-2

Dimenzija opeke 28x10x6,5 cm

Očitavanje pri slomu: 85 bar

$$f_{vk} = 0,30 \text{ N/mm}^2$$

$$f_{vk0} = 0,25 \text{ N/mm}^2$$

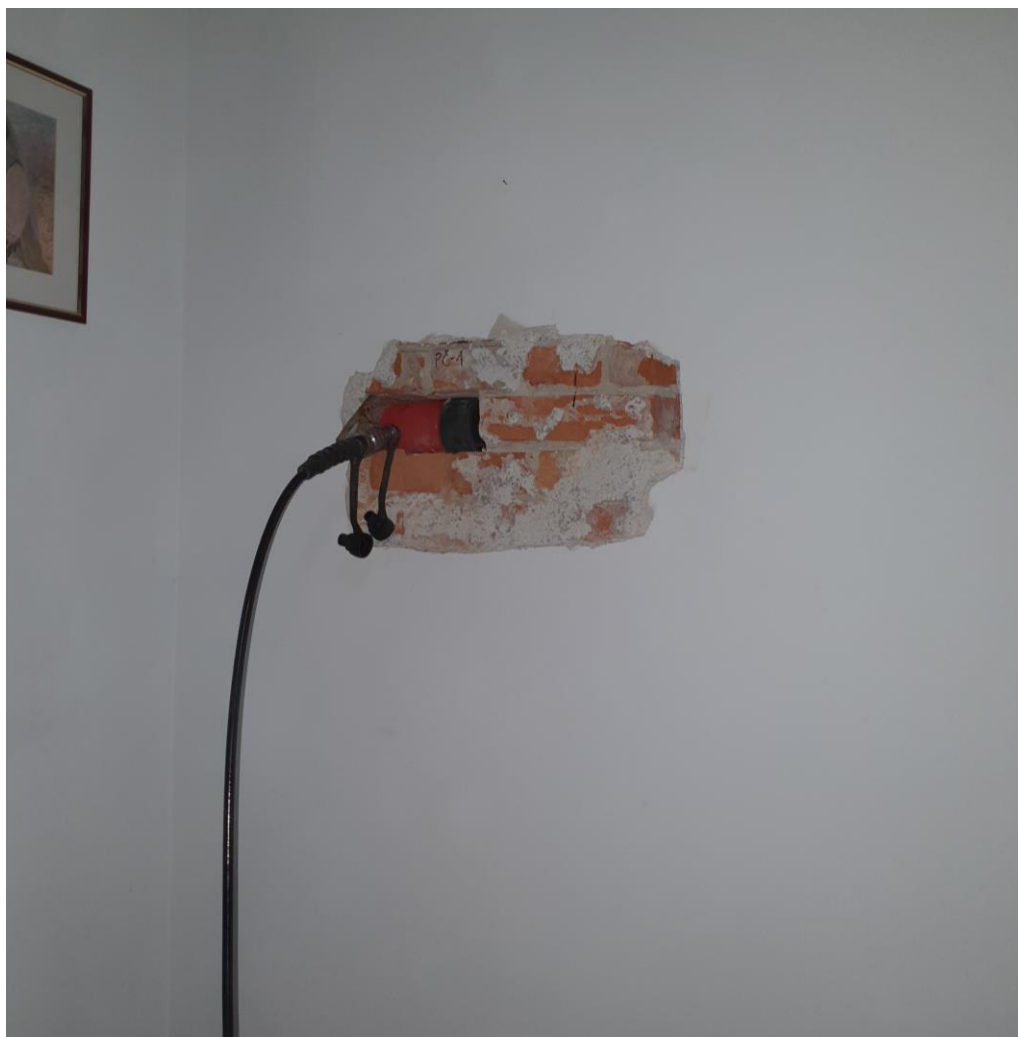
**Slika 13.** Posmična čvrstoća зида P.Č.-1

Dimenzija opeke 28x10x6,5 cm

Očitanje pri slomu: 65 bar

$$f_{vk} = 0,23 \text{ N/mm}^2$$

$$f_{vk0} = 0,20 \text{ N/mm}^2$$

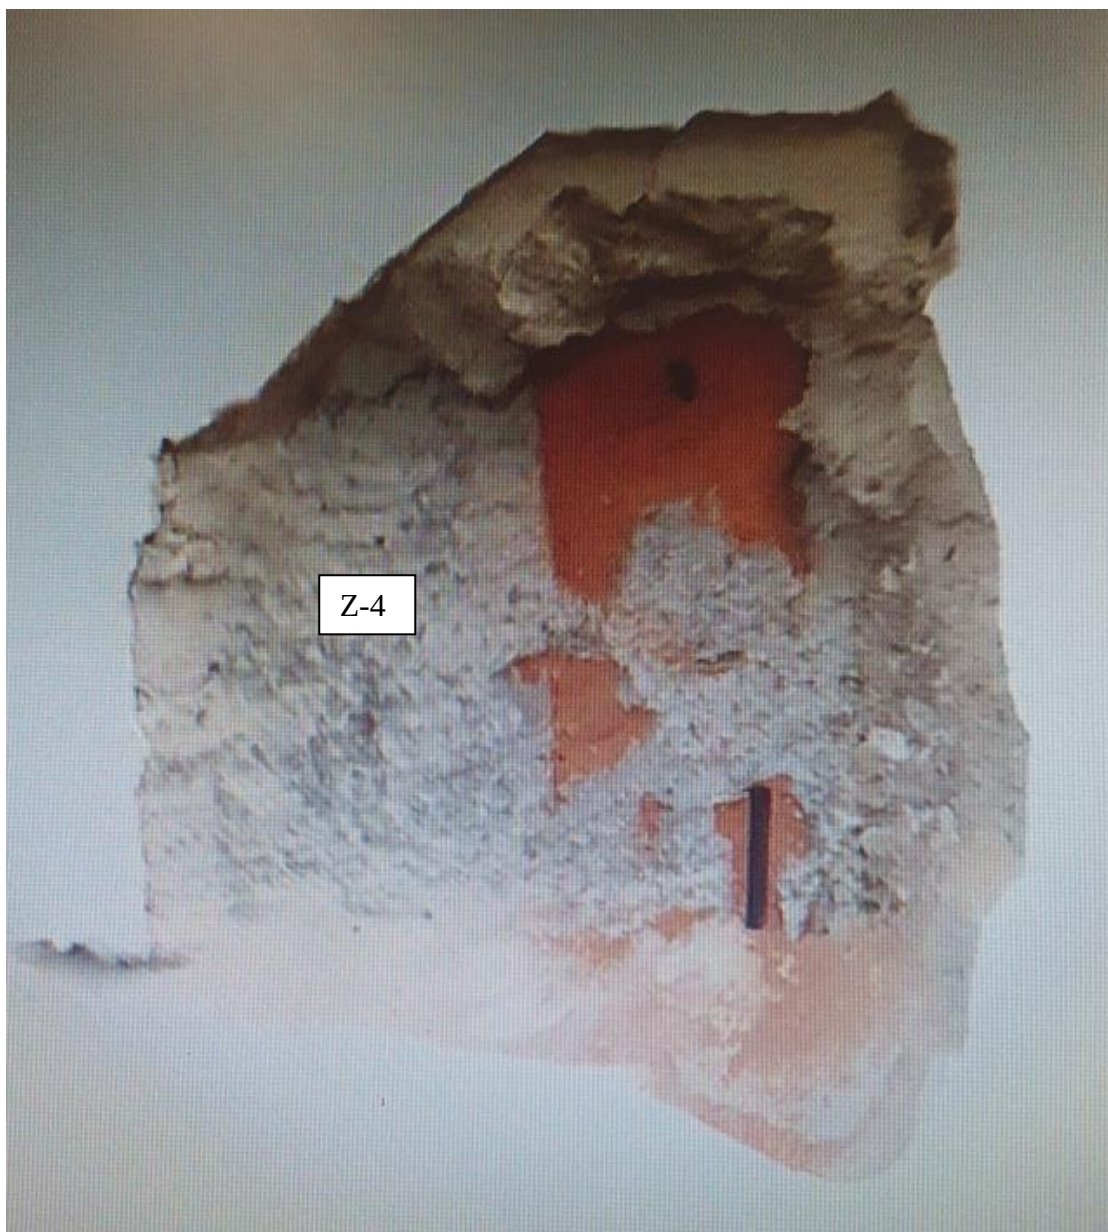
**Slika 16.** Određivanje debljine i sastava zida III.kata

Pozicija ispitivanja zida je na ispitnom mjestu Z-4, a nalazi se na prostorije radne sobe na III.katu. Bušenjem svrdlom ustanovljeno je da je zid na poziciji Z-4 izrađen od blokova opeke, debljine 25 cm, te je debljina žbuke unutar građevine 5 cm, a vanjski zidovi 7 cm.

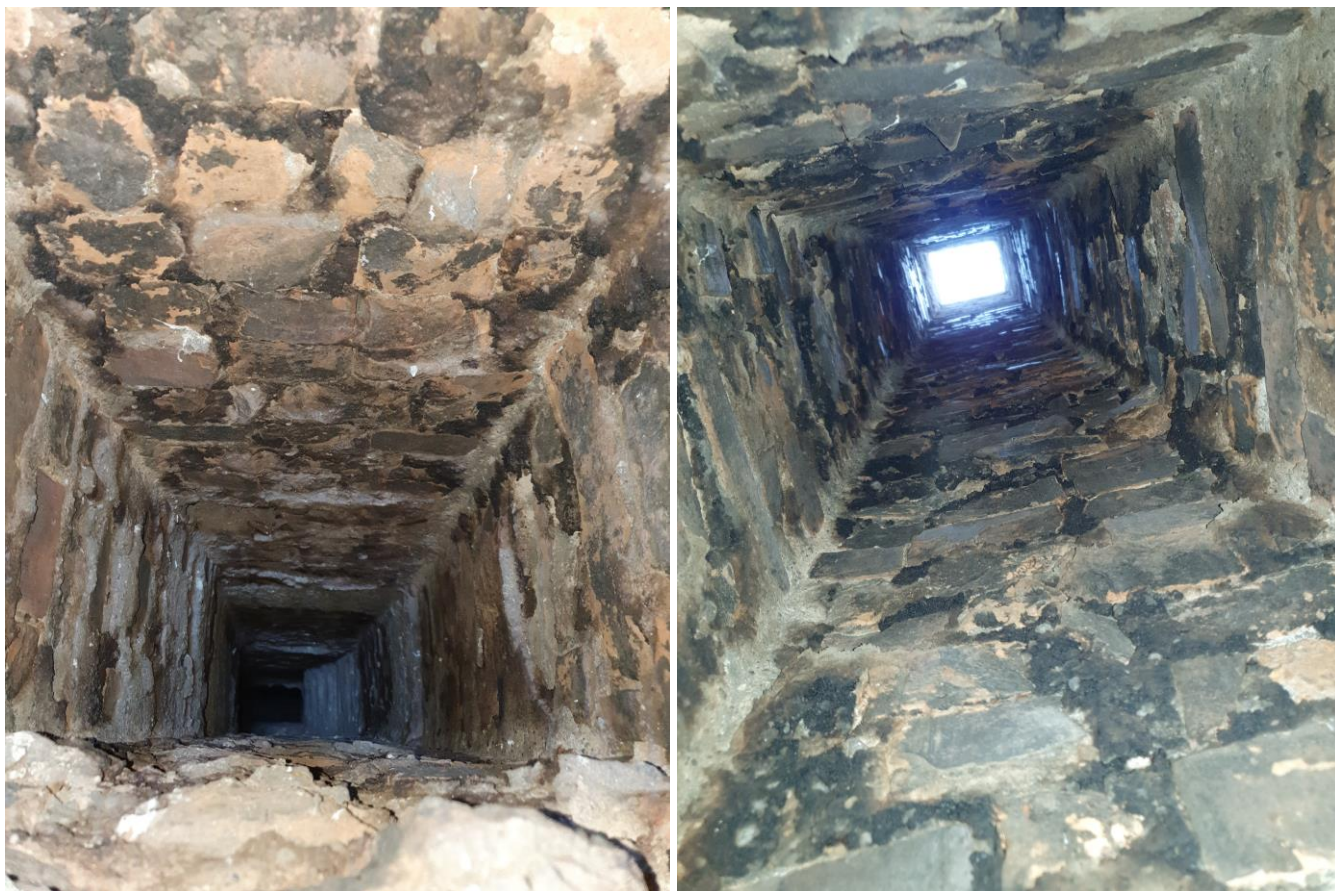
**Slika 17.** Izgled dimovodnog kanala vertikalno dolje i vertikalno gore

Prilikom ispitivanja dimovodnog kanala koji je u funkciji i pruža se od kotlovnice do izlaza na krov oznake D.K.-1, vidljivo je da nema pomaka unutar dimovodnog kanala te da je isti kao takav prohodan. Unutarnje tlocrtne dimenzije dimovodnog kanala su 35x42 cm.

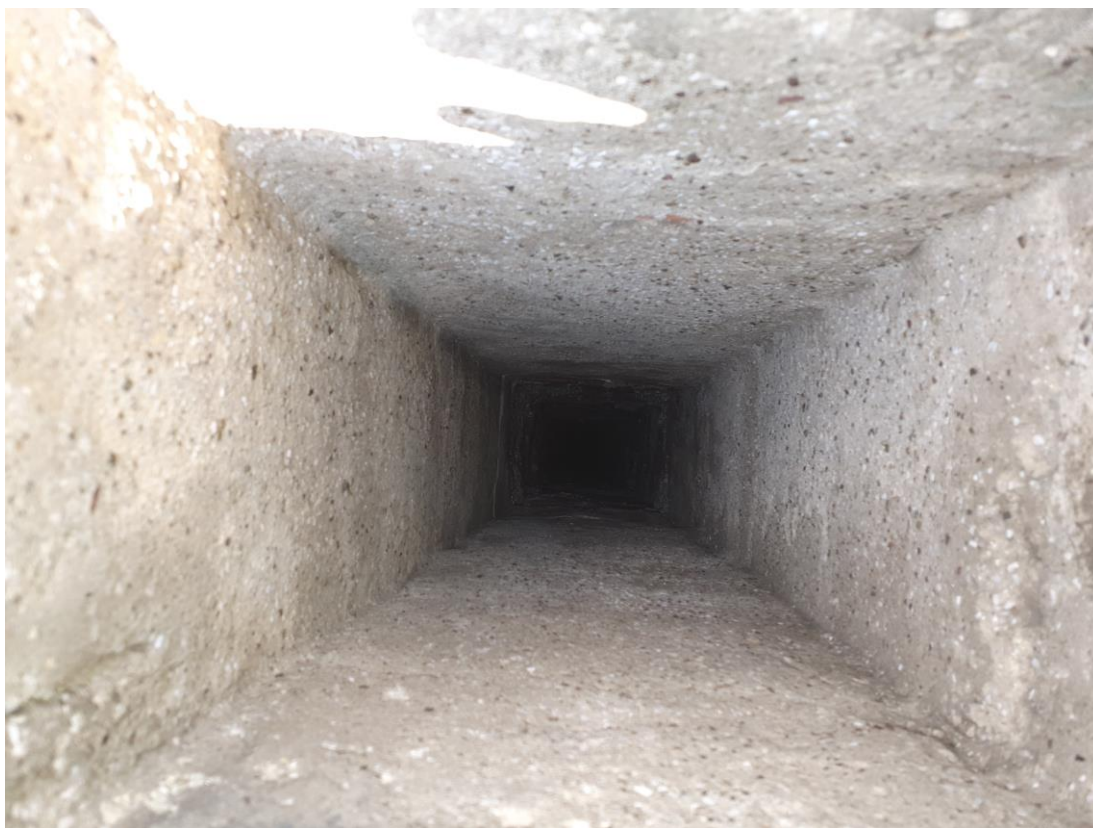
**Slika 19.** Izgled dimovodnog kanala vertikalno dolje

Dimovodni kanal D.K.-2 koji služi za odvodnju pare iz bojlera, a proteže se iz kotlovnice u suterenu pa do izlaza na krovu. Prema slici 19. nisu vidljivi pomaci unutar dimovodnog kanala te da je isti kao takav prohodan.
