TROŠKOVNIK OTKLANJANJA NEDOSTATAKA
NA REKONSTRUKCIJI HOTELA OSMINE U SLANOM

Građevina: **Rekonstrukcija Hotela Osmine, Slano**

Naručitelj: **Hotel Osmine d.o.o., Grgurići 100, 20232 Slano**

Datum izrade: **siječanj 2018.**

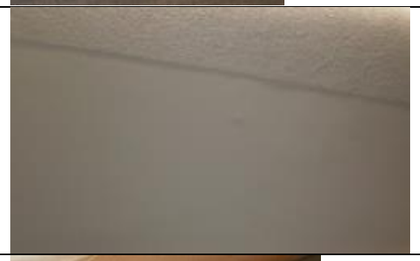
2.

Zid nije pravilno ogletan	Pregled predmeta zahvata sanacije, izrada sve potrebne projektno tehničke dokumentacije sa pripadajućim rješenjima sanacije sukladno zatečenom stanju, te ishođenje odobrenje od projektanta i stručnog nadzora na isto, zatim dobava sve potrebnog materijala, proizvoda, poluproizvoda i opreme te provođenje svih potrebnih radova do potpuno izvršene sanacije.	komplet	1

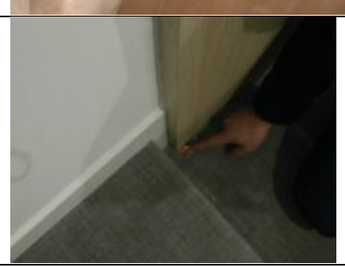
3.

Vidljiv bužir na podu; nedostaje komadić tepisona	Pregled predmeta zahvata sanacije, izrada sve potrebne projektno tehničke dokumentacije sa pripadajućim rješenjima sanacije sukladno zatečenom stanju, te ishođenje odobrenje od projektanta i stručnog nadzora na isto, zatim dobava sve potrebnog materijala, proizvoda, poluproizvoda i opreme te provođenje svih potrebnih radova do potpuno izvršene sanacije.	komplet	1

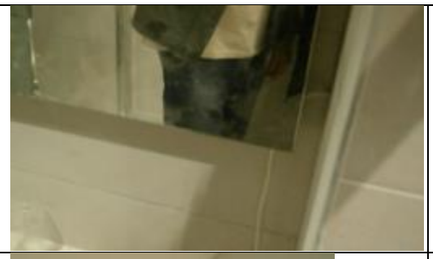
2.

Nije spojena LED traka oko ogledala u kupaonici	Pregled predmeta zahvata sanacije, izrada sve potrebne projektno tehničke dokumentacije sa pripadajućim rješenjima sanacije sukladno zatečenom stanju, te ishođenje odobrenje od projektanta i stručnog nadzora na isto, zatim dobava sve potrebnog materijala, proizvoda, poluproizvoda i opreme te provođenje svih potrebnih radova do potpuno izvršene sanacije.	komplet	1

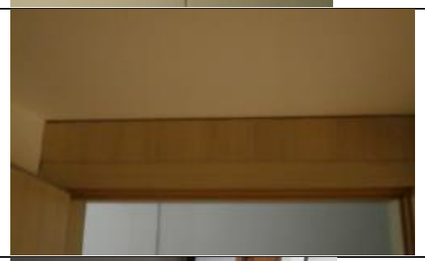
3.

Nepravilno izvedena obloga vrata, vidljivo neuredan i neobrađen spoj sa zidom	Pregled predmeta zahvata sanacije, izrada sve potrebne projektno tehničke dokumentacije sa pripadajućim rješenjima sanacije sukladno zatečenom stanju, te ishođenje odobrenje od projektanta i stručnog nadzora na isto, zatim dobava sve potrebnog materijala, proizvoda, poluproizvoda i opreme te provođenje svih potrebnih radova do potpuno izvršene sanacije.	komplet	1

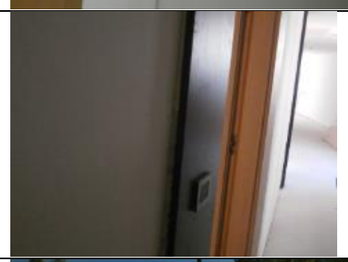
4.

Nedostaje lajsna između obloge i zida s vanjske strane ulaznih vrata	Pregled predmeta zahvata sanacije, izrada sve potrebne projektno tehničke dokumentacije sa pripadajućim rješenjima sanacije sukladno zatečenom stanju, te ishođenje odobrenje od projektanta i stručnog nadzora na isto, zatim dobava sve potrebnog materijala, proizvoda, poluproizvoda i opreme te provođenje svih potrebnih radova do potpuno izvršene sanacije.	komplet	1

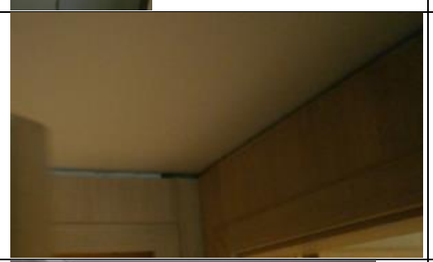
2.

Nepravilne izvedene obloge vrata i ormara, vidljivo neuredan i neobrađen spoj sa stropom	Pregled predmeta zahvata sanacije, izrada sve potrebne projektno tehničke dokumentacije sa pripadajućim rješenjima sanacije sukladno zatečenom stanju, te ishođenje odobrenje od projektanta i stručnog nadzora na isto, zatim dobava sve potrebnog materijala, proizvoda, poluproizvoda i opreme te provođenje svih potrebnih radova do potpuno izvršene sanacije.	komplet	1

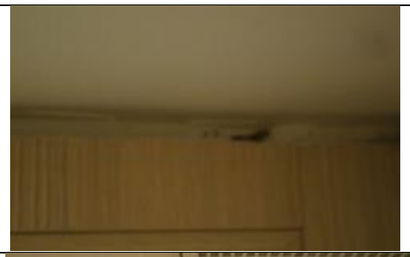
Nepravilno izvedena obloga vrata, vidljiv neuredan i neobrađen spoj sa zidom i stropom	Pregled predmeta zahvata sanacije, izrada sve potrebne projektno tehničke dokumentacije sa pripadajućim rješenjima sanacije sukladno zatečenom stanju, te ishođenje odobrenje od projektanta i stručnog nadzora na isto, zatim dobava sve potrebnog materijala, proizvoda, poluproizvoda i opreme te provođenje svih potrebnih radova do potpuno izvršene sanacije.	komplet	1

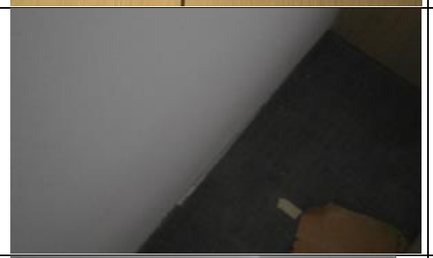
Nedostaje komadić tepisona; nema lajsne	Pregled predmeta zahvata sanacije, izrada sve potrebne projektno tehničke dokumentacije sa pripadajućim rješenjima sanacije sukladno zatečenom stanju, te ishođenje odobrenje od projektanta i stručnog nadzora na isto, zatim dobava sve potrebnog materijala, proizvoda, poluproizvoda i opreme te provođenje svih potrebnih radova do potpuno izvršene sanacije.	komplet	1

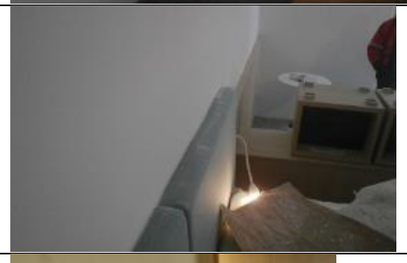
Zaglavlje kreveta uprljano žbukom	Pregled predmeta zahvata sanacije, izrada sve potrebne projektno tehničke dokumentacije sa pripadajućim rješenjima sanacije sukladno zatečenom stanju, te ishođenje odobrenje od projektanta i stručnog nadzora na isto, zatim dobava sve potrebnog materijala, proizvoda, poluproizvoda i opreme te provođenje svih potrebnih radova do potpuno izvršene sanacije.	komplet	1

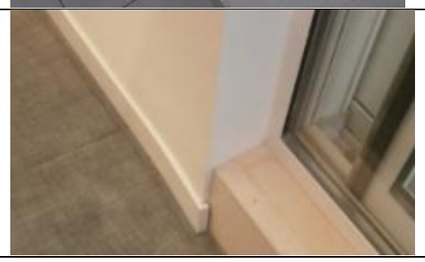
Odvaljena lajsna uz kamenu kulpicu	Pregled predmeta zahvata sanacije, izrada sve potrebne projektno tehničke dokumentacije sa pripadajućim rješenjima sanacije sukladno zatečenom stanju, te ishođenje odobrenje od projektanta i stručnog nadzora na isto, zatim dobava sve potrebnog materijala, proizvoda, poluproizvoda i opreme te provođenje svih potrebnih radova do potpuno izvršene sanacije.	komplet	1

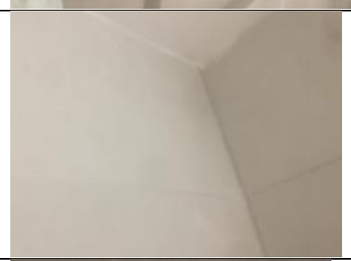
Nepravilan i neuredan spoj keramike i GK stropa	Pregled predmeta zahvata sanacije, izrada sve potrebne projektno tehničke dokumentacije sa pripadajućim rješenjima sanacije sukladno zatečenom stanju, te ishođenje odobrenje od projektanta i stručnog nadzora na isto, zatim dobava sve potrebnog materijala, proizvoda, poluproizvoda i opreme te provođenje svih potrebnih radova do potpuno izvršene sanacije.	komplet	1

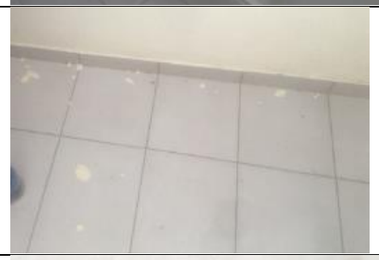
Keramika uprljana fasadom	Pregled predmeta zahvata sanacije, izrada sve potrebne projektno tehničke dokumentacije sa pripadajućim rješenjima sanacije sukladno zatečenom stanju, te ishođenje odobrenje od projektanta i stručnog nadzora na isto, zatim dobava sve potrebnog materijala, proizvoda, poluproizvoda i opreme te provođenje svih potrebnih radova do potpuno izvršene sanacije.	komplet	1

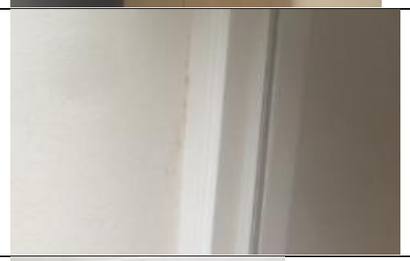
Vidljiva pur pjena na fasadi	Pregled predmeta zahvata sanacije, izrada sve potrebne projektno tehničke dokumentacije sa pripadajućim rješenjima sanacije sukladno zatečenom stanju, te ishođenje odobrenje od projektanta i stručnog nadzora na isto, zatim dobava sve potrebnog materijala, proizvoda, poluproizvoda i opreme te provođenje svih potrebnih radova do potpuno izvršene sanacije.	komplet	1

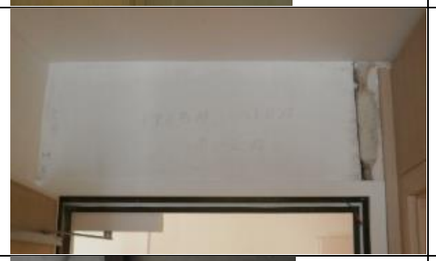
Nedostaje obloge s unutarnje strane ulaznih vrata	Pregled predmeta zahvata sanacije, izrada sve potrebne projektno tehničke dokumentacije sa pripadajućim rješenjima sanacije sukladno zatečenom stanju, te ishođenje odobrenje od projektanta i stručnog nadzora na isto, zatim dobava sve potrebnog materijala, proizvoda, poluproizvoda i opreme te provođenje svih potrebnih radova do potpuno izvršene sanacije.	komplet	1

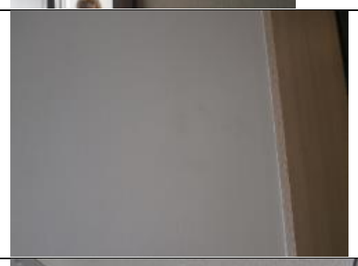
Nepravilno i vidljivo neuredno obojani zidovi	Pregled predmeta zahvata sanacije, izrada sve potrebne projektno tehničke dokumentacije sa pripadajućim rješenjima sanacije sukladno zatečenom stanju, te ishođenje odobrenje od projektanta i stručnog nadzora na isto, zatim dobava sve potrebnog materijala, proizvoda, poluproizvoda i opreme te provođenje svih potrebnih radova do potpuno izvršene sanacije.	komplet	1

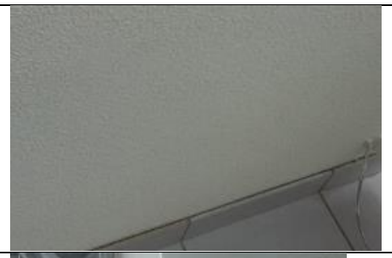
NIje fugiran sokl na balkonu	Pregled predmeta zahvata sanacije, izrada sve potrebne projektno tehničke dokumentacije sa pripadajućim rješenjima sanacije sukladno zatečenom stanju, te ishođenje odobrenje od projektanta i stručnog nadzora na isto, zatim dobava sve potrebnog materijala, proizvoda, poluproizvoda i opreme te provođenje svih potrebnih radova do potpuno izvršene sanacije.	komplet	1

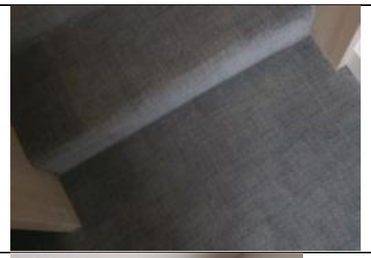
Uprljan tepison	Pregled predmeta zahvata sanacije, izrada sve potrebne projektno tehničke dokumentacije sa pripadajućim rješenjima sanacije sukladno zatečenom stanju, te ishođenje odobrenje od projektanta i stručnog nadzora na isto, zatim dobava sve potrebnog materijala, proizvoda, poluproizvoda i opreme te provođenje svih potrebnih radova do potpuno izvršene sanacije.	komplet	1

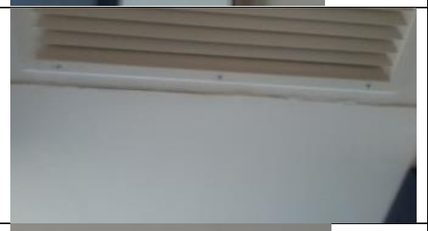
Nepravilno i vidljivo neuredno izveden spoj GK stropa i postojećeg stropa	Pregled predmeta zahvata sanacije, izrada sve potrebne projektno tehničke dokumentacije sa pripadajućim rješenjima sanacije sukladno zatečenom stanju, te ishođenje odobrenje od projektanta i stručnog nadzora na isto, zatim dobava sve potrebnog materijala, proizvoda, poluproizvoda i opreme te provođenje svih potrebnih radova do potpuno izvršene sanacije.	komplet	1

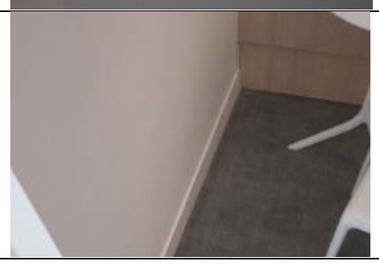
Nepravilno i neuredno obojana lajsna	Pregled predmeta zahvata sanacije, izrada sve potrebne projektno tehničke dokumentacije sa pripadajućim rješenjima sanacije sukladno zatečenom stanju, te ishođenje odobrenje od projektanta i stručnog nadzora na isto, zatim dobava sve potrebnog materijala, proizvoda, poluproizvoda i opreme te provođenje svih potrebnih radova do potpuno izvršene sanacije.	komplet	1

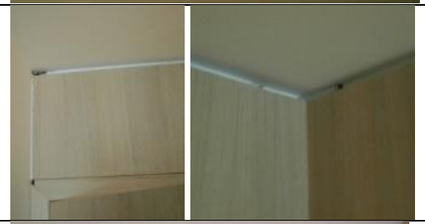
Obloga vrata nije prilagođena visini stropa, vidljivo neuredni i neobrađeni spojevi obloge sa stropom i zidom	Pregled predmeta zahvata sanacije, izrada sve potrebne projektno tehničke dokumentacije sa pripadajućim rješenjima sanacije sukladno zatečenom stanju, te ishođenje odobrenje od projektanta i stručnog nadzora na isto, zatim dobava sve potrebnog materijala, proizvoda, poluproizvoda i opreme te provođenje svih potrebnih radova do potpuno izvršene sanacije.	komplet	1

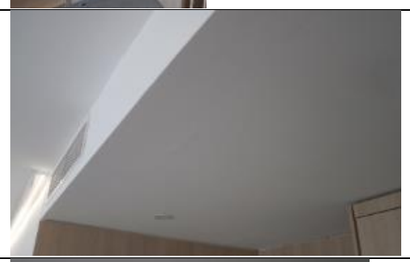
Strop nepravilno izveden; vidljivi tragovi brušenja, nije ogletan	Pregled predmeta zahvata sanacije, izrada sve potrebne projektno tehničke dokumentacije sa pripadajućim rješenjima sanacije sukladno zatečenom stanju, te ishođenje odobrenje od projektanta i stručnog nadzora na isto, zatim dobava sve potrebnog materijala, proizvoda, poluproizvoda i opreme te provođenje svih potrebnih radova do potpuno izvršene sanacije.	komplet	1

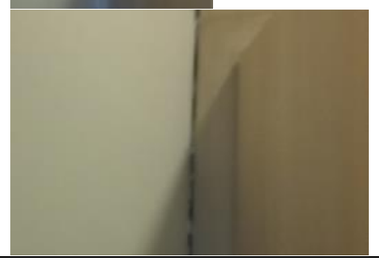
Nezavršena drvena obloga kod ulaznih vrata	Pregled predmeta zahvata sanacije, izrada sve potrebne projektno tehničke dokumentacije sa pripadajućim rješenjima sanacije sukladno zatečenom stanju, te ishođenje odobrenje od projektanta i stručnog nadzora na isto, zatim dobava sve potrebnog materijala, proizvoda, poluproizvoda i opreme te provođenje svih potrebnih radova do potpuno izvršene sanacije.	komplet	1

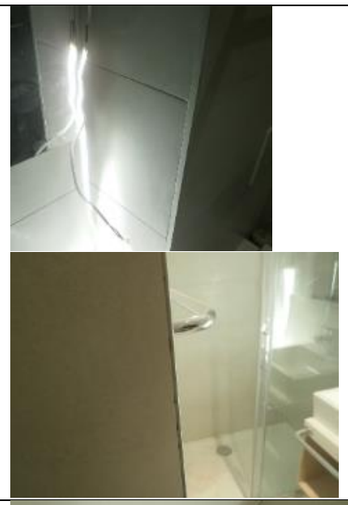
Nepravilno i neuredno postavljena keramika u kupaonici; nepravilno fugirano oko kutne lajsne	Pregled predmeta zahvata sanacije, izrada sve potrebne projektno tehničke dokumentacije sa pripadajućim rješenjima sanacije sukladno zatečenom stanju, te ishođenje odobrenje od projektanta i stručnog nadzora na isto, zatim dobava sve potrebnog materijala, proizvoda, poluproizvoda i opreme te provođenje svih potrebnih radova do potpuno izvršene sanacije.	komplet	1

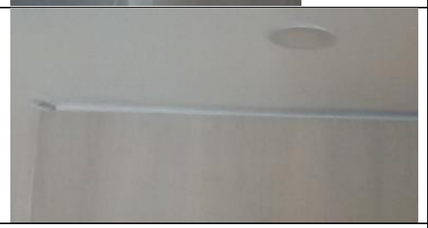
Nepravilno izvedena obloga vrata, vidljivo neuredan i neobrađen spoj sa stropom	Pregled predmeta zahvata sanacije, izrada sve potrebne projektno tehničke dokumentacije sa pripadajućim rješenjima sanacije sukladno zatečenom stanju, te ishođenje odobrenje od projektanta i stručnog nadzora na isto, zatim dobava sve potrebnog materijala, proizvoda, poluproizvoda i opreme te provođenje svih potrebnih radova do potpuno izvršene sanacije.	komplet	1

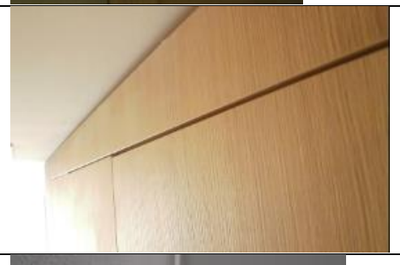
Nepravilno izvedena obloga ormara; elementi obloge nisu u istoj vertikalnoj ravnini	Pregled predmeta zahvata sanacije, izrada sve potrebne projektno tehničke dokumentacije sa pripadajućim rješenjima sanacije sukladno zatečenom stanju, te ishođenje odobrenje od projektanta i stručnog nadzora na isto, zatim dobava sve potrebnog materijala, proizvoda, poluproizvoda i opreme te provođenje svih potrebnih radova do potpuno izvršene sanacije.	komplet	1

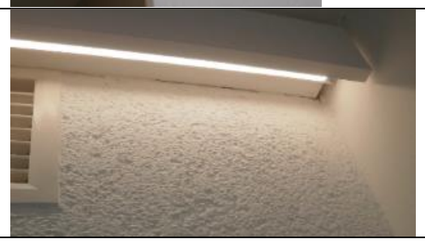
Nepravilno izveden spoj strukturirane žbuke s karnišom	Pregled predmeta zahvata sanacije, izrada sve potrebne projektno tehničke dokumentacije sa pripadajućim rješenjima sanacije sukladno zatečenom stanju, te ishođenje odobrenje od projektanta i stručnog nadzora na isto, zatim dobava sve potrebnog materijala, proizvoda, poluproizvoda i opreme te provođenje svih potrebnih radova do potpuno izvršene sanacije.	komplet	1

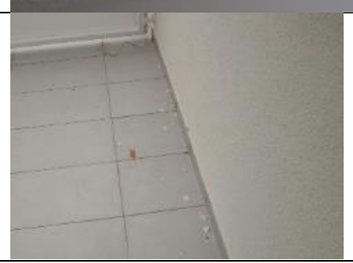
Keramika uprljana završnim fasadnim slojem	Pregled predmeta zahvata sanacije, izrada sve potrebne projektno tehničke dokumentacije sa pripadajućim rješenjima sanacije sukladno zatečenom stanju, te ishođenje odobrenje od projektanta i stručnog nadzora na isto, zatim dobava sve potrebnog materijala, proizvoda, poluproizvoda i opreme te provođenje svih potrebnih radova do potpuno izvršene sanacije.	komplet	1

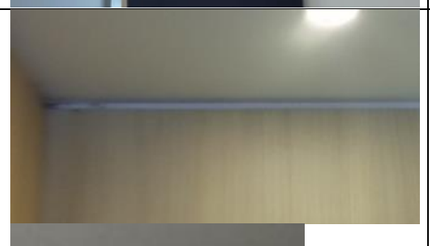
Nepravilno izvedene obloge, vidljivo neuredni i neobrađeni spojevi obloge i stropa; vidljivi kabeli	Pregled predmeta zahvata sanacije, izrada sve potrebne projektno tehničke dokumentacije sa pripadajućim rješenjima sanacije sukladno zatečenom stanju, te ishođenje odobrenje od projektanta i stručnog nadzora na isto, zatim dobava sve potrebnog materijala, proizvoda, poluproizvoda i opreme te provođenje svih potrebnih radova do potpuno izvršene sanacije.	komplet	1

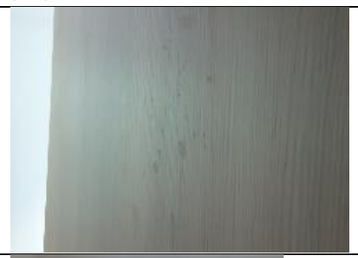
Uprljana ulazna vrata	Pregled predmeta zahvata sanacije, izrada sve potrebne projektno tehničke dokumentacije sa pripadajućim rješenjima sanacije sukladno zatečenom stanju, te ishođenje odobrenje od projektanta i stručnog nadzora na isto, zatim dobava sve potrebnog materijala, proizvoda, poluproizvoda i opreme te provođenje svih potrebnih radova do potpuno izvršene sanacije.	komplet	1

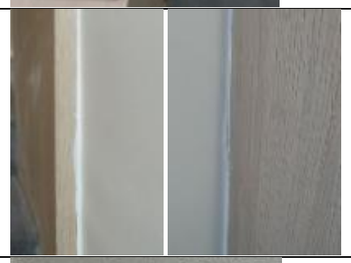
Drvene obloge nepravilno i neuredno silikonirane i uprljane	Pregled predmeta zahvata sanacije, izrada sve potrebne projektno tehničke dokumentacije sa pripadajućim rješenjima sanacije sukladno zatečenom stanju, te ishođenje odobrenje od projektanta i stručnog nadzora na isto, zatim dobava sve potrebnog materijala, proizvoda, poluproizvoda i opreme te provođenje svih potrebnih radova do potpuno izvršene sanacije.	komplet	1

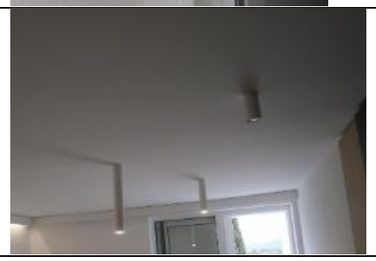
Ne radi desna lampa	Pregled predmeta zahvata sanacije, izrada sve potrebne projektno tehničke dokumentacije sa pripadajućim rješenjima sanacije sukladno zatečenom stanju, te ishođenje odobrenje od projektanta i stručnog nadzora na isto, zatim dobava sve potrebnog materijala, proizvoda, poluproizvoda i opreme te provođenje svih potrebnih radova do potpuno izvršene sanacije.	komplet	1

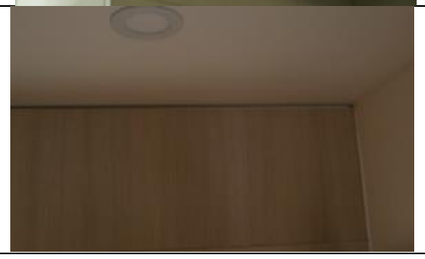
Nepravilno izvedena obloga, vidljivo neuredni i neobrađeni spojevi obloge i stropa	Pregled predmeta zahvata sanacije, izrada sve potrebne projektno tehničke dokumentacije sa pripadajućim rješenjima sanacije sukladno zatečenom stanju, te ishođenje odobrenje od projektanta i stručnog nadzora na isto, zatim dobava sve potrebnog materijala, proizvoda, poluproizvoda i opreme te provođenje svih potrebnih radova do potpuno izvršene sanacije.	komplet	1

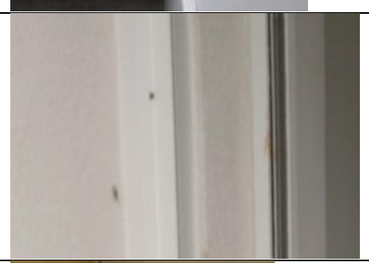
Vidljiva pur pjena	Pregled predmeta zahvata sanacije, izrada sve potrebne projektno tehničke dokumentacije sa pripadajućim rješenjima sanacije sukladno zatečenom stanju, te ishođenje odobrenje od projektanta i stručnog nadzora na isto, zatim dobava sve potrebnog materijala, proizvoda, poluproizvoda i opreme te provođenje svih potrebnih radova do potpuno izvršene sanacije.	komplet	1

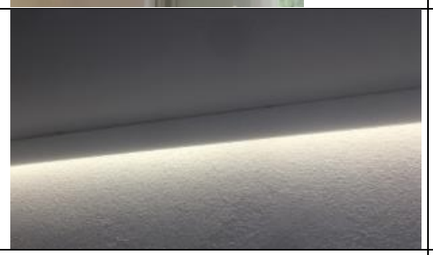
VIdljiva rupa iznad karniše	Pregled predmeta zahvata sanacije, izrada sve potrebne projektno tehničke dokumentacije sa pripadajućim rješenjima sanacije sukladno zatečenom stanju, te ishođenje odobrenje od projektanta i stručnog nadzora na isto, zatim dobava sve potrebnog materijala, proizvoda, poluproizvoda i opreme te provođenje svih potrebnih radova do potpuno izvršene sanacije.	komplet	1

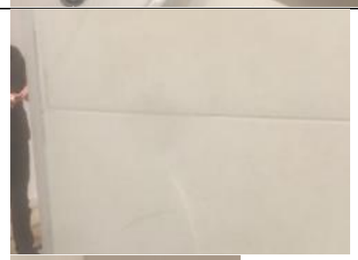
Nepravilno i neuredno izvedene vertikalne fuge u kupaonici	Pregled predmeta zahvata sanacije, izrada sve potrebne projektno tehničke dokumentacije sa pripadajućim rješenjima sanacije sukladno zatečenom stanju, te ishođenje odobrenje od projektanta i stručnog nadzora na isto, zatim dobava sve potrebnog materijala, proizvoda, poluproizvoda i opreme te provođenje svih potrebnih radova do potpuno izvršene sanacije.	komplet	1

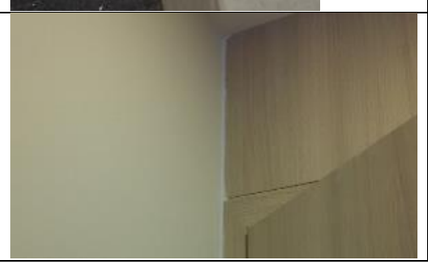
Nepravilno i neuredno izveden spoj ulaznih vrata i zida	Pregled predmeta zahvata sanacije, izrada sve potrebne projektno tehničke dokumentacije sa pripadajućim rješenjima sanacije sukladno zatečenom stanju, te ishođenje odobrenje od projektanta i stručnog nadzora na isto, zatim dobava sve potrebnog materijala, proizvoda, poluproizvoda i opreme te provođenje svih potrebnih radova do potpuno izvršene sanacije.	komplet	1

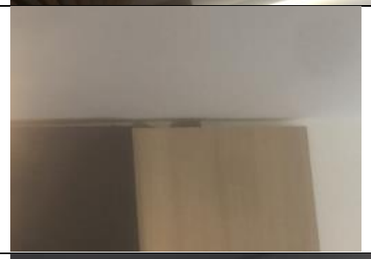
Nepravilno izvedena obloga, vidljivo neuredan i neobrađen spoj sa stropom	Pregled predmeta zahvata sanacije, izrada sve potrebne projektno tehničke dokumentacije sa pripadajućim rješenjima sanacije sukladno zatečenom stanju, te ishođenje odobrenje od projektanta i stručnog nadzora na isto, zatim dobava sve potrebnog materijala, proizvoda, poluproizvoda i opreme te provođenje svih potrebnih radova do potpuno izvršene sanacije.	komplet	1

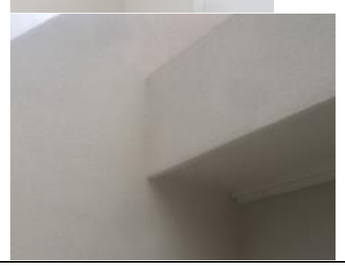
Nepravilno i neuredno izvedeni rubovi fasade na balkonu	Pregled predmeta zahvata sanacije, izrada sve potrebne projektno tehničke dokumentacije sa pripadajućim rješenjima sanacije sukladno zatečenom stanju, te ishođenje odobrenje od projektanta i stručnog nadzora na isto, zatim dobava sve potrebnog materijala, proizvoda, poluproizvoda i opreme te provođenje svih potrebnih radova do potpuno izvršene sanacije.	komplet	1

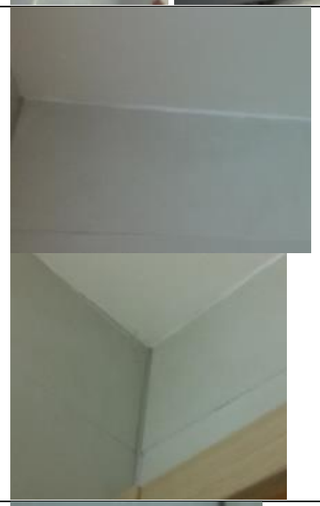
Nepravilno i neuredno izvedeni spojevi keramike	Pregled predmeta zahvata sanacije, izrada sve potrebne projektno tehničke dokumentacije sa pripadajućim rješenjima sanacije sukladno zatečenom stanju, te ishođenje odobrenje od projektanta i stručnog nadzora na isto, zatim dobava sve potrebnog materijala, proizvoda, poluproizvoda i opreme te provođenje svih potrebnih radova do potpuno izvršene sanacije.	komplet	1

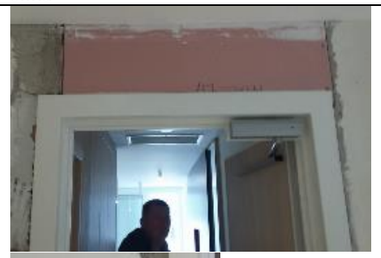
Neobrađeno i nezavršeno – ulazna vrata	Pregled predmeta zahvata sanacije, izrada sve potrebne projektno tehničke dokumentacije sa pripadajućim rješenjima sanacije sukladno zatečenom stanju, te ishođenje odobrenje od projektanta i stručnog nadzora na isto, zatim dobava sve potrebnog materijala, proizvoda, poluproizvoda i opreme te provođenje svih potrebnih radova do potpuno izvršene sanacije.	komplet	1

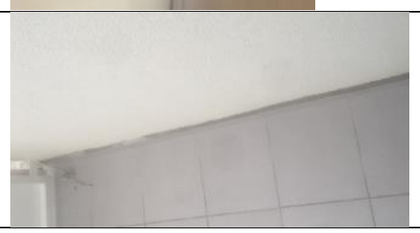
Nepravilno izvedena rubna fuga sokla na balkonu	Pregled predmeta zahvata sanacije, izrada sve potrebne projektno tehničke dokumentacije sa pripadajućim rješenjima sanacije sukladno zatečenom stanju, te ishođenje odobrenje od projektanta i stručnog nadzora na isto, zatim dobava sve potrebnog materijala, proizvoda, poluproizvoda i opreme te provođenje svih potrebnih radova do potpuno izvršene sanacije.	komplet	1

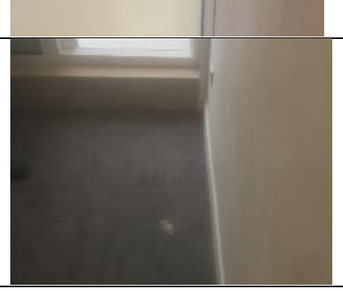
Uprljan tepison	Pregled predmeta zahvata sanacije, izrada sve potrebne projektno tehničke dokumentacije sa pripadajućim rješenjima sanacije sukladno zatečenom stanju, te ishođenje odobrenje od projektanta i stručnog nadzora na isto, zatim dobava sve potrebnog materijala, proizvoda, poluproizvoda i opreme te provođenje svih potrebnih radova do potpuno izvršene sanacije.	komplet	1

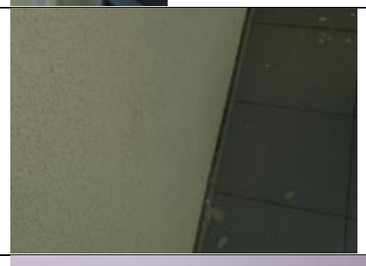
Nepravilno izvedena rubna fuga sokla na balkonu	Pregled predmeta zahvata sanacije, izrada sve potrebne projektno tehničke dokumentacije sa pripadajućim rješenjima sanacije sukladno zatečenom stanju, te ishođenje odobrenje od projektanta i stručnog nadzora na isto, zatim dobava sve potrebnog materijala, proizvoda, poluproizvoda i opreme te provođenje svih potrebnih radova do potpuno izvršene sanacije.	komplet	1

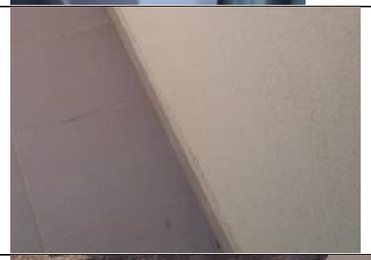
Nepravilno izvedena rubna fuga sokla na balkonu	Pregled predmeta zahvata sanacije, izrada sve potrebne projektno tehničke dokumentacije sa pripadajućim rješenjima sanacije sukladno zatečenom stanju, te ishođenje odobrenje od projektanta i stručnog nadzora na isto, zatim dobava sve potrebnog materijala, proizvoda, poluproizvoda i opreme te provođenje svih potrebnih radova do potpuno izvršene sanacije.	komplet	1

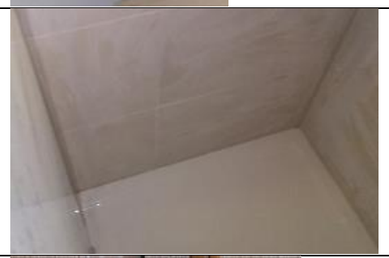
Nije silikoniran spoja kade i keramike	Pregled predmeta zahvata sanacije, izrada sve potrebne projektno tehničke dokumentacije sa pripadajućim rješenjima sanacije sukladno zatečenom stanju, te ishođenje odobrenje od projektanta i stručnog nadzora na isto, zatim dobava sve potrebnog materijala, proizvoda, poluproizvoda i opreme te provođenje svih potrebnih radova do potpuno izvršene sanacije.	komplet	1

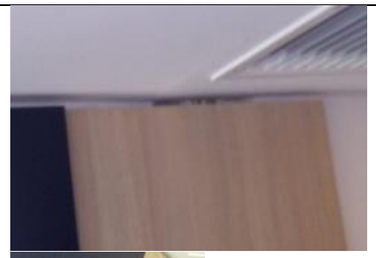
1. Nije postavljeno ogledalo u sobi 2. Obloga ne pokriva kabele tako da su vidljivi	Pregled predmeta zahvata sanacije, izrada sve potrebne projektno tehničke dokumentacije sa pripadajućim rješenjima sanacije sukladno zatečenom stanju, te ishođenje odobrenje od projektanta i stručnog nadzora na isto, zatim dobava sve potrebnog materijala, proizvoda, poluproizvoda i opreme te provođenje svih potrebnih radova do potpuno izvršene sanacije.	komplet	1

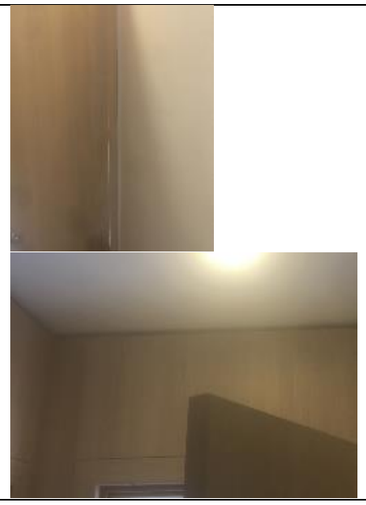
Nepravilno izvedena obloga vrata, vidljivo neuredni i neobrađeni spojevi sa stropom i zidom	Pregled predmeta zahvata sanacije, izrada sve potrebne projektno tehničke dokumentacije sa pripadajućim rješenjima sanacije sukladno zatečenom stanju, te ishođenje odobrenje od projektanta i stručnog nadzora na isto, zatim dobava sve potrebnog materijala, proizvoda, poluproizvoda i opreme te provođenje svih potrebnih radova do potpuno izvršene sanacije.	komplet	1

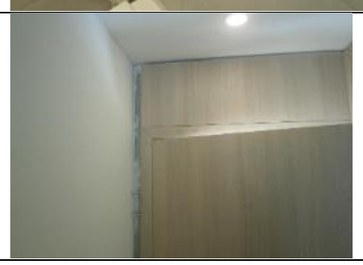
6.

Nedostaje lajsna oko ulaznih vrata	Pregled predmeta zahvata sanacije, izrada sve potrebne projektno tehničke dokumentacije sa pripadajućim rješenjima sanacije sukladno zatečenom stanju, te ishođenje odobrenje od projektanta i stručnog nadzora na isto, zatim dobava sve potrebnog materijala, proizvoda, poluproizvoda i opreme te provođenje svih potrebnih radova do potpuno izvršene sanacije.	komplet	1

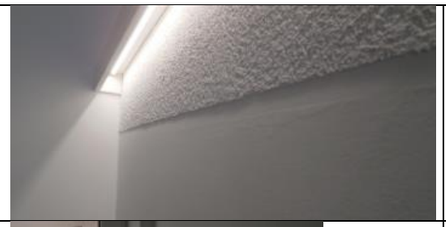
7.

Nepravilno i neuredno izvedena strukturirana žbuka; krivi smjer	Pregled predmeta zahvata sanacije, izrada sve potrebne projektno tehničke dokumentacije sa pripadajućim rješenjima sanacije sukladno zatečenom stanju, te ishođenje odobrenje od projektanta i stručnog nadzora na isto, zatim dobava sve potrebnog materijala, proizvoda, poluproizvoda i opreme te provođenje svih potrebnih radova do potpuno izvršene sanacije.	komplet	1

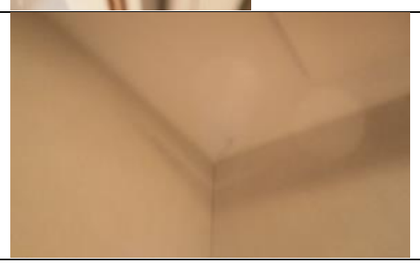
2.

Nepravilan i neuredan spoj keramike i GK stropa	Pregled predmeta zahvata sanacije, izrada sve potrebne projektno tehničke dokumentacije sa pripadajućim rješenjima sanacije sukladno zatečenom stanju, te ishođenje odobrenje od projektanta i stručnog nadzora na isto, zatim dobava sve potrebnog materijala, proizvoda, poluproizvoda i opreme te provođenje svih potrebnih radova do potpuno izvršene sanacije.	komplet	1

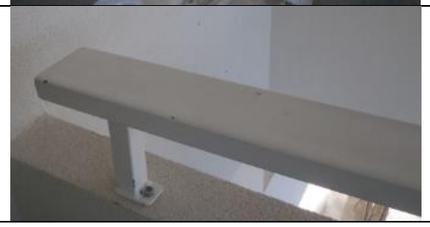
4.

Vidljiva krozija i oštećenja na ogradi	Pregled predmeta zahvata sanacije, izrada sve potrebne projektno tehničke dokumentacije sa pripadajućim rješenjima sanacije sukladno zatečenom stanju, te ishođenje odobrenje od projektanta i stručnog nadzora na isto, zatim dobava sve potrebnog materijala, proizvoda, poluproizvoda i opreme te provođenje svih potrebnih radova do potpuno izvršene sanacije.	komplet	1

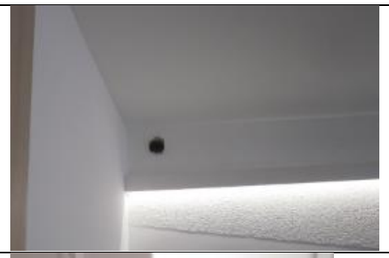
4.

Vidljiva rupa od stare ventilacije	Pregled predmeta zahvata sanacije, izrada sve potrebne projektno tehničke dokumentacije sa pripadajućim rješenjima sanacije sukladno zatečenom stanju, te ishođenje odobrenje od projektanta i stručnog nadzora na isto, zatim dobava sve potrebnog materijala, proizvoda, poluproizvoda i opreme te provođenje svih potrebnih radova do potpuno izvršene sanacije.	komplet	1

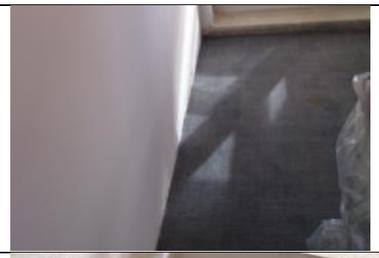
4.

Nema podne lajsne	Pregled predmeta zahvata sanacije, izrada sve potrebne projektno tehničke dokumentacije sa pripadajućim rješenjima sanacije sukladno zatečenom stanju, te ishođenje odobrenje od projektanta i stručnog nadzora na isto, zatim dobava sve potrebnog materijala, proizvoda, poluproizvoda i opreme te provođenje svih potrebnih radova do potpuno izvršene sanacije.	komplet	1

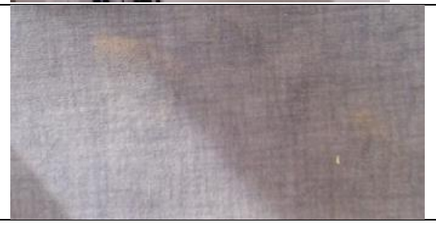
9.

Uprljan tepison	Pregled predmeta zahvata sanacije, izrada sve potrebne projektno tehničke dokumentacije sa pripadajućim rješenjima sanacije sukladno zatečenom stanju, te ishođenje odobrenje od projektanta i stručnog nadzora na isto, zatim dobava sve potrebnog materijala, proizvoda, poluproizvoda i opreme te provođenje svih potrebnih radova do potpuno izvršene sanacije.	komplet	1

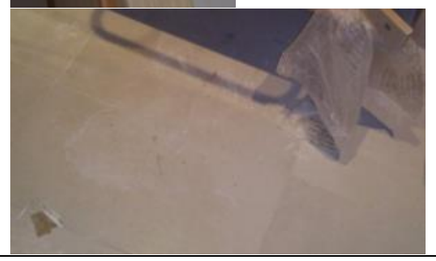
11.

Uprljana keramika	Pregled predmeta zahvata sanacije, izrada sve potrebne projektno tehničke dokumentacije sa pripadajućim rješenjima sanacije sukladno zatečenom stanju, te ishođenje odobrenje od projektanta i stručnog nadzora na isto, zatim dobava sve potrebnog materijala, proizvoda, poluproizvoda i opreme te provođenje svih potrebnih radova do potpuno izvršene sanacije.	komplet	1

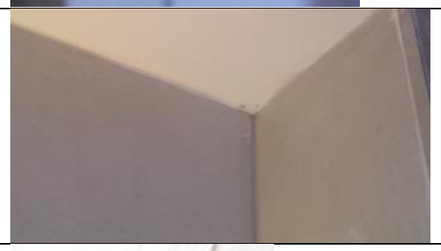
4.

Nepravilan i neuredan spoj keramike i GK stropa	Pregled predmeta zahvata sanacije, izrada sve potrebne projektno tehničke dokumentacije sa pripadajućim rješenjima sanacije sukladno zatečenom stanju, te ishođenje odobrenje od projektanta i stručnog nadzora na isto, zatim dobava sve potrebnog materijala, proizvoda, poluproizvoda i opreme te provođenje svih potrebnih radova do potpuno izvršene sanacije.	komplet	1

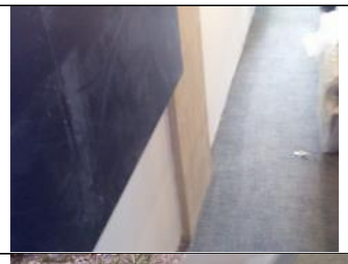
7.

Nema podne lajsne	Pregled predmeta zahvata sanacije, izrada sve potrebne projektno tehničke dokumentacije sa pripadajućim rješenjima sanacije sukladno zatečenom stanju, te ishođenje odobrenje od projektanta i stručnog nadzora na isto, zatim dobava sve potrebnog materijala, proizvoda, poluproizvoda i opreme te provođenje svih potrebnih radova do potpuno izvršene sanacije.	komplet	1

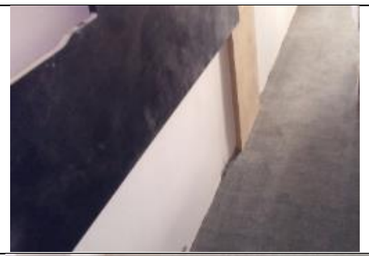
SOBA 012							
	slika	predmet zahvata	opis sanacije	jed. mjera	količina	jed. cijena	ukupno
1.

Nema podne lajsne	Pregled predmeta zahvata sanacije, izrada sve potrebne projektno tehničke dokumentacije sa pripadajućim rješenjima sanacije sukladno zatečenom stanju, te ishođenje odobrenje od projektanta i stručnog nadzora na isto, zatim dobava sve potrebnog materijala, proizvoda, poluproizvoda i opreme te provođenje svih potrebnih radova do potpuno izvršene sanacije.	komplet	1

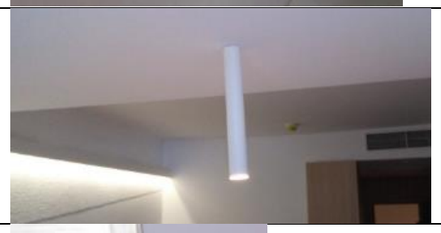
3.

Lampe nepravilno postavljene	Pregled predmeta zahvata sanacije, izrada sve potrebne projektno tehničke dokumentacije sa pripadajućim rješenjima sanacije sukladno zatečenom stanju, te ishođenje odobrenje od projektanta i stručnog nadzora na isto, zatim dobava sve potrebnog materijala, proizvoda, poluproizvoda i opreme te provođenje svih potrebnih radova do potpuno izvršene sanacije.	komplet	1

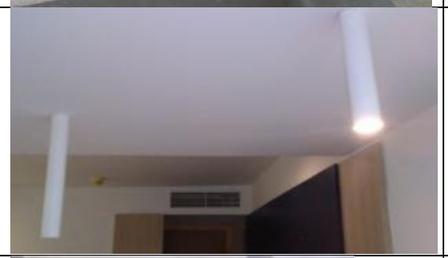
6.

Lampe nepravilno postavljene	Pregled predmeta zahvata sanacije, izrada sve potrebne projektno tehničke dokumentacije sa pripadajućim rješenjima sanacije sukladno zatečenom stanju, te ishođenje odobrenje od projektanta i stručnog nadzora na isto, zatim dobava sve potrebnog materijala, proizvoda, poluproizvoda i opreme te provođenje svih potrebnih radova do potpuno izvršene sanacije.	komplet	1

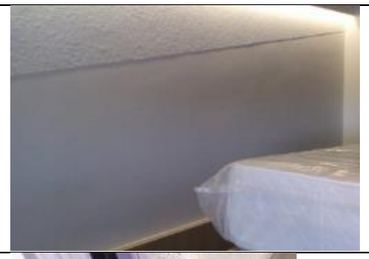
7.

Zid nepravilno i neuredno ogletan	Pregled predmeta zahvata sanacije, izrada sve potrebne projektno tehničke dokumentacije sa pripadajućim rješenjima sanacije sukladno zatečenom stanju, te ishođenje odobrenje od projektanta i stručnog nadzora na isto, zatim dobava sve potrebnog materijala, proizvoda, poluproizvoda i opreme te provođenje svih potrebnih radova do potpuno izvršene sanacije.	komplet	1

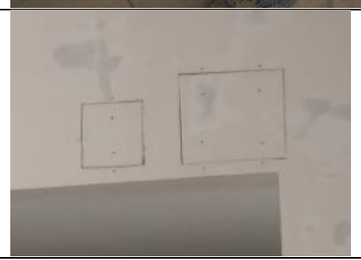
2.

Nepravilno i neuredno izrezane revizije u gk zidu	Pregled predmeta zahvata sanacije, izrada sve potrebne projektno tehničke dokumentacije sa pripadajućim rješenjima sanacije sukladno zatečenom stanju, te ishođenje odobrenje od projektanta i stručnog nadzora na isto, zatim dobava sve potrebnog materijala, proizvoda, poluproizvoda i opreme te provođenje svih potrebnih radova do potpuno izvršene sanacije.	komplet	1

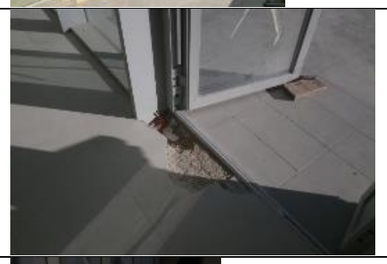
2.

Oštećena keramika	Pregled predmeta zahvata sanacije, izrada sve potrebne projektno tehničke dokumentacije sa pripadajućim rješenjima sanacije sukladno zatečenom stanju, te ishođenje odobrenje od projektanta i stručnog nadzora na isto, zatim dobava sve potrebnog materijala, proizvoda, poluproizvoda i opreme te provođenje svih potrebnih radova do potpuno izvršene sanacije.	komplet	1

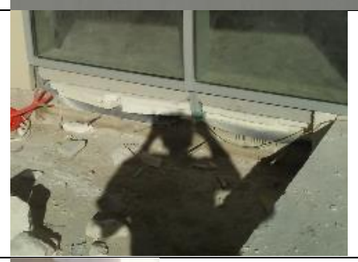
12.

Neobrađena fasada oko otvora recepcije	Pregled predmeta zahvata sanacije, izrada sve potrebne projektno tehničke dokumentacije sa pripadajućim rješenjima sanacije sukladno zatečenom stanju, te ishođenje odobrenje od projektanta i stručnog nadzora na isto, zatim dobava sve potrebnog materijala, proizvoda, poluproizvoda i opreme te provođenje svih potrebnih radova do potpuno izvršene sanacije.	komplet	1

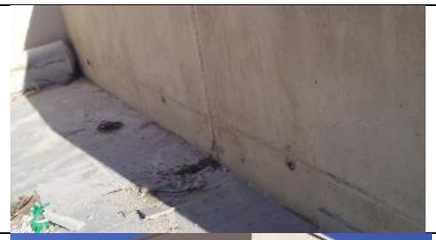
14.

Nije dovršen sokl na terasi aperitiv bara	Pregled predmeta zahvata sanacije, izrada sve potrebne projektno tehničke dokumentacije sa pripadajućim rješenjima sanacije sukladno zatečenom stanju, te ishođenje odobrenje od projektanta i stručnog nadzora na isto, zatim dobava sve potrebnog materijala, proizvoda, poluproizvoda i opreme te provođenje svih potrebnih radova do potpuno izvršene sanacije.	komplet	1

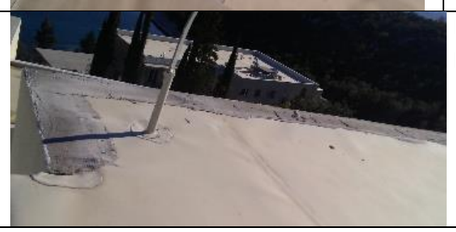
6.

Nedovršeni krovovi dizala – nedostaju limene poklopnice	Pregled predmeta zahvata sanacije, izrada sve potrebne projektno tehničke dokumentacije sa pripadajućim rješenjima sanacije sukladno zatečenom stanju, te ishođenje odobrenje od projektanta i stručnog nadzora na isto, zatim dobava sve potrebnog materijala, proizvoda, poluproizvoda i opreme te provođenje svih potrebnih radova do potpuno izvršene sanacije.	komplet	1
