GRAĐEVINA: POVEĆANJE ENERGETSKE UČINKOVITOSTI I OBNOVLJIVI IZVORI ENERGIJE U PROIZVODNOM POGONU I ENERGETSKA OBNOVA ZGRADA U SAPONIA D.D. OSIJEK

VRSTA PROJEKTA: GLAVNI GRAĐEVINSKI PROJEKT

SADRŽAJ: PRIKAZ OŠTEĆENJA - 3. KAT

BROJ NACRTA: 6.11

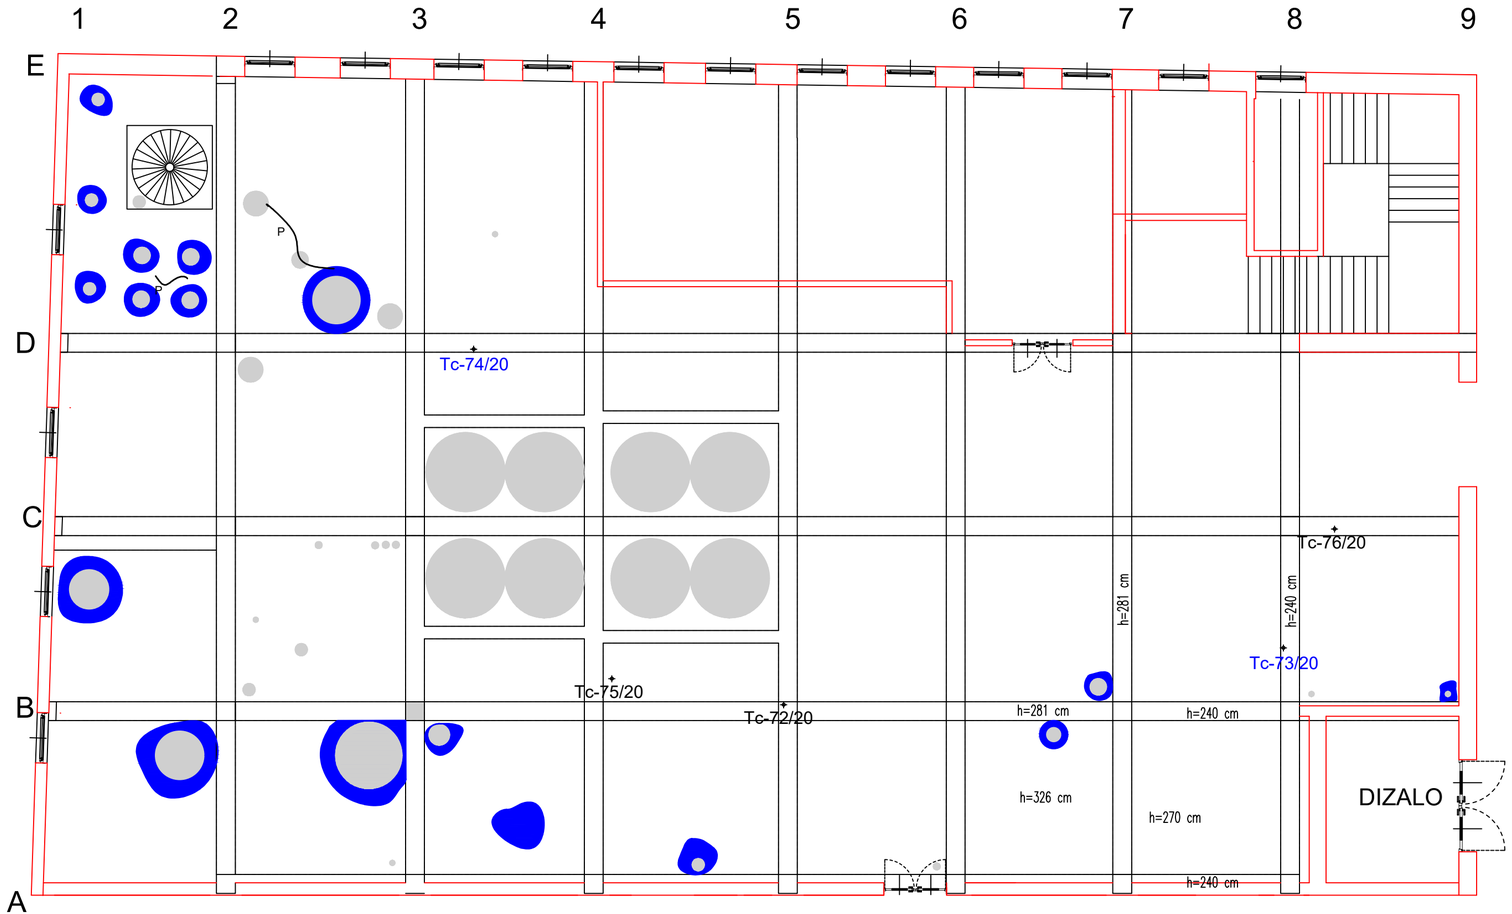
PRIKAZ OŠTEĆENJA - 3. KAT;
M 1:100

- V - vlaženje
- R - ljuštenje zaštitnog sloja ZS
- O - korozija armature s oštećenim betonom- odlamanje, ljuskanje
- ZS - nedovoljna debljina ZS
- KA - korozija armature
- H - tragovi hrđe
- P pukotine
- ● proboji
