PRIKAZ OŠTEĆENJA - PRIZEMLJE;
M 1:100

GRAĐEVINA: POVEĆANJE ENERGETSKE UČINKOVITOSTI I OBNOVLJIVI IZVORI ENERGIJE U PROIZVODNOM POGONU I ENERGETSKA OBNOVA ZGRADA U SAPONIA D.D. OSIJEK

RAZINA PROJEKTA: PROJEKT IZVANREDNOG ODRŽAVANJA

SADRŽAJ: PRIKAZ OŠTEĆENJA - PRIZEMLJE

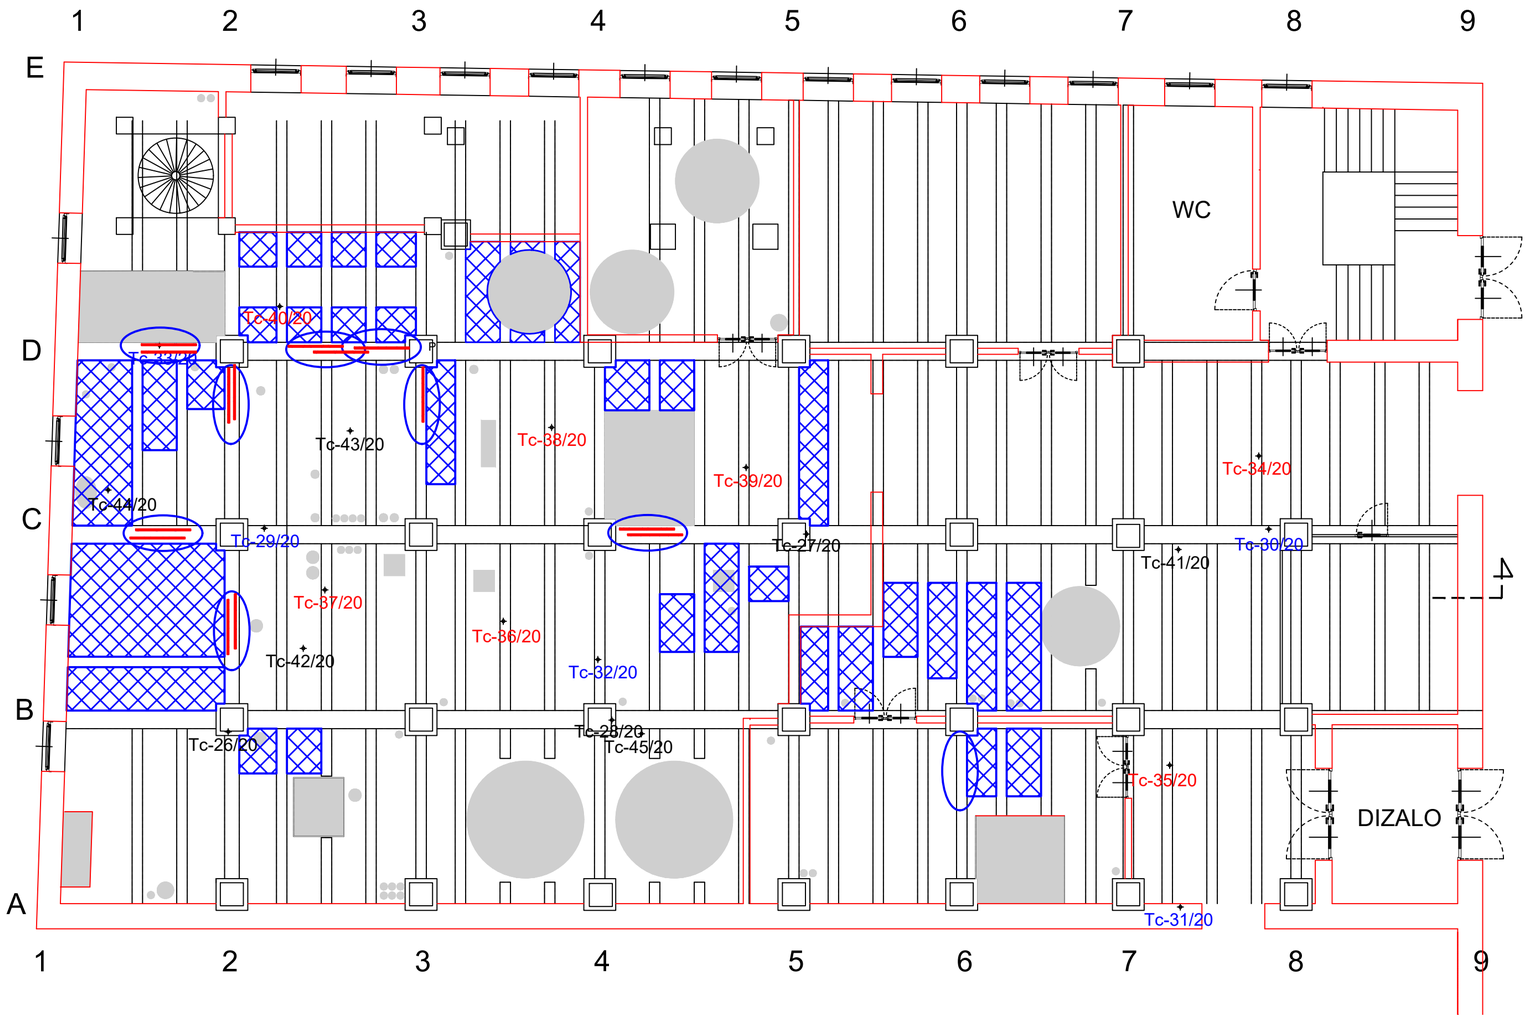
BROJ NACRTA: 6.8

- V - vlaženje
- R - ljuštenje zaštitnog sloja ZS
- O - korozija armature s oštećenim betonom- odlamanje, ljuskanje
- ZS - nedovoljna debljina ZS
- KA - korozija armature
- H - tragovi hrđe
- P pukotine
- proboji
