NARUČITELJ:	**BJELOVARSKO – KRIŽEVAČKA BISKUPIJA** **Trg Eugena Kvaternika 5,** **43 000 Bjelovar** **OIB: 93797991785**
GRAĐEVINA:	**CRKVA SV. JURJA MUČENIKA U RAKOVCU**
LOKACIJA:	**Rakovec 58, 10 347 Rakovec,** **k.č.br. 1,** **k.o. Rakovec**
RAZINA:	**ELABORAT OCJENE POSTOJEĆEG STANJA GRAĐEVINSKE KONSTRUKCIJE**
T.D.:	**158/2021**

ELABORAT OCJENE POSTOJEĆEG STANJA GRAĐEVINSKE KONSTRUKCIJE

Građevina: CRKVA SV. JURJA MUČENIKA U RAKOVCU

Lokacija: Rakovec 58, 10 347 Rakovec
k.č.br. 1, k.o. Rakovec

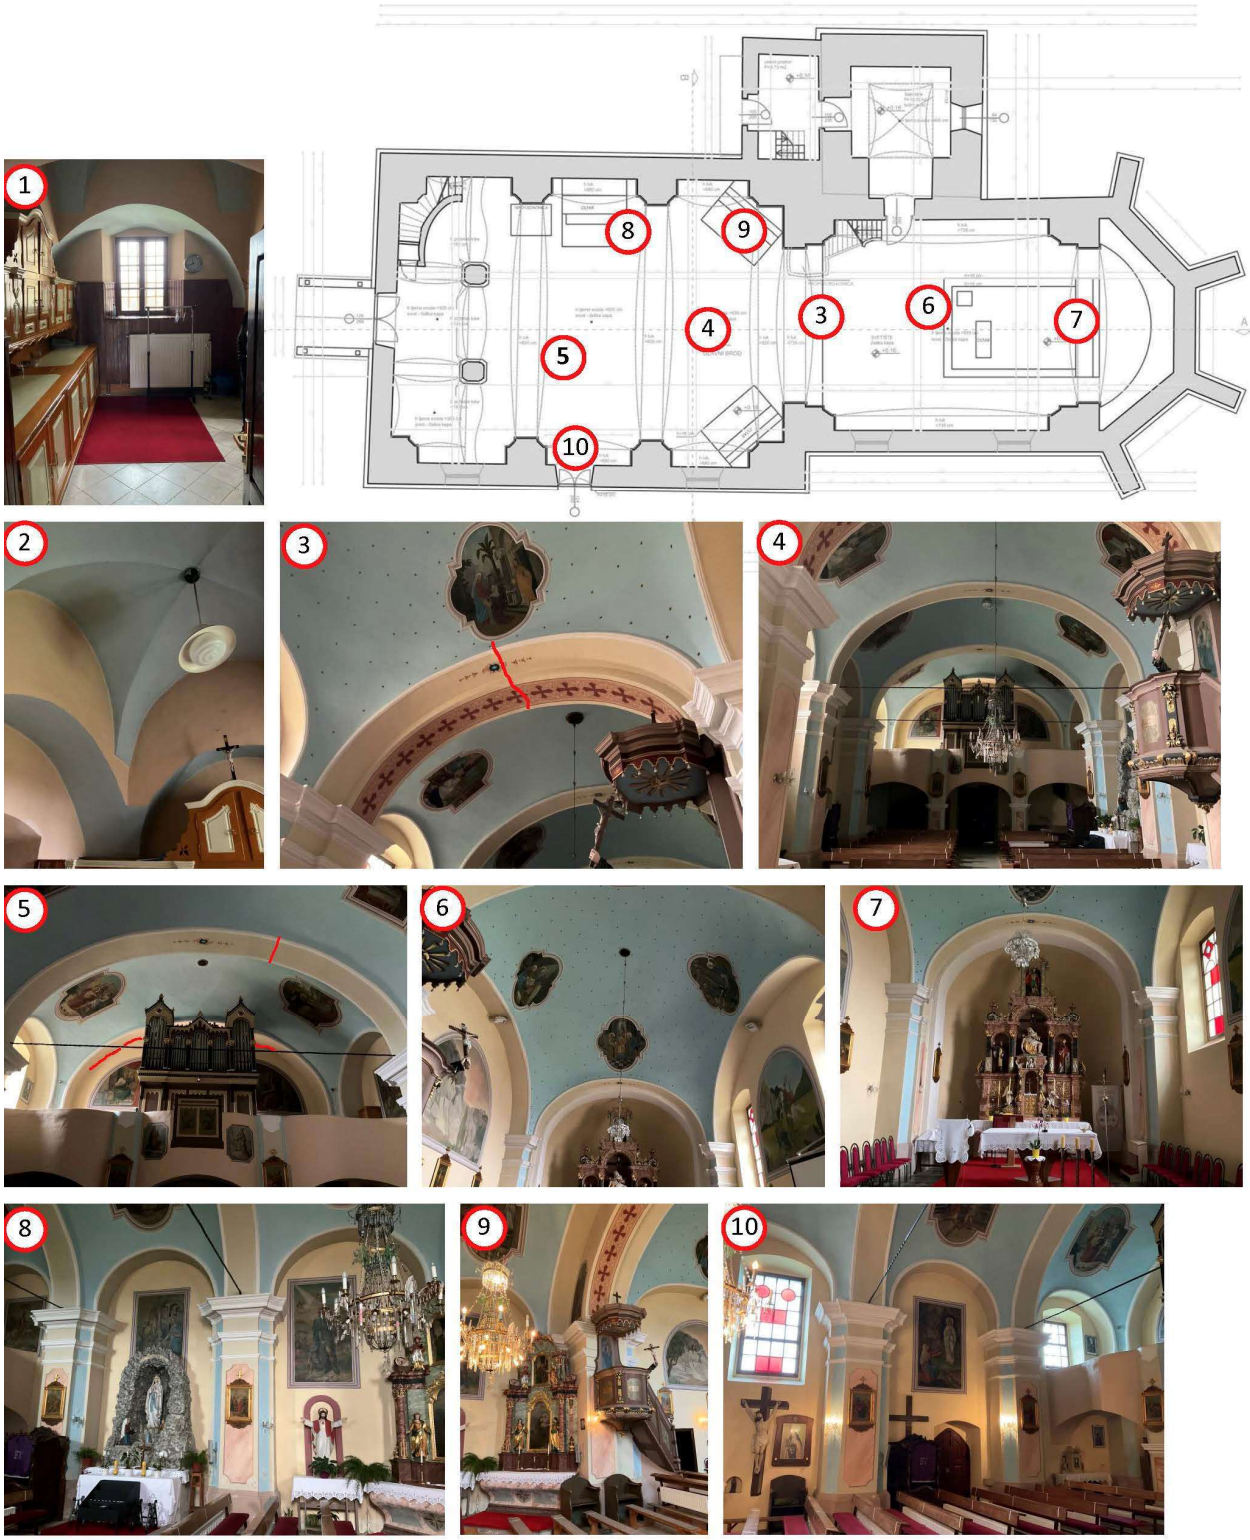
Na fotografiji B.2.1 prikazana su oštećenja lađe i svetišta.Oštećenja su u vidu manjih pukotina po zidovima i svodovima te pukotina u tjemenu luka (okomito na ravninu luka) što je rezultat pojave vlačnih napreznja u luku što nije dozvoljeno. Navedeno oštećenje luka prikazano je na fotografiji pod oznakom 3. Također oštećenje je vidljivo i na spoju sa zidom zapadnog pročelja (oznaka 5).

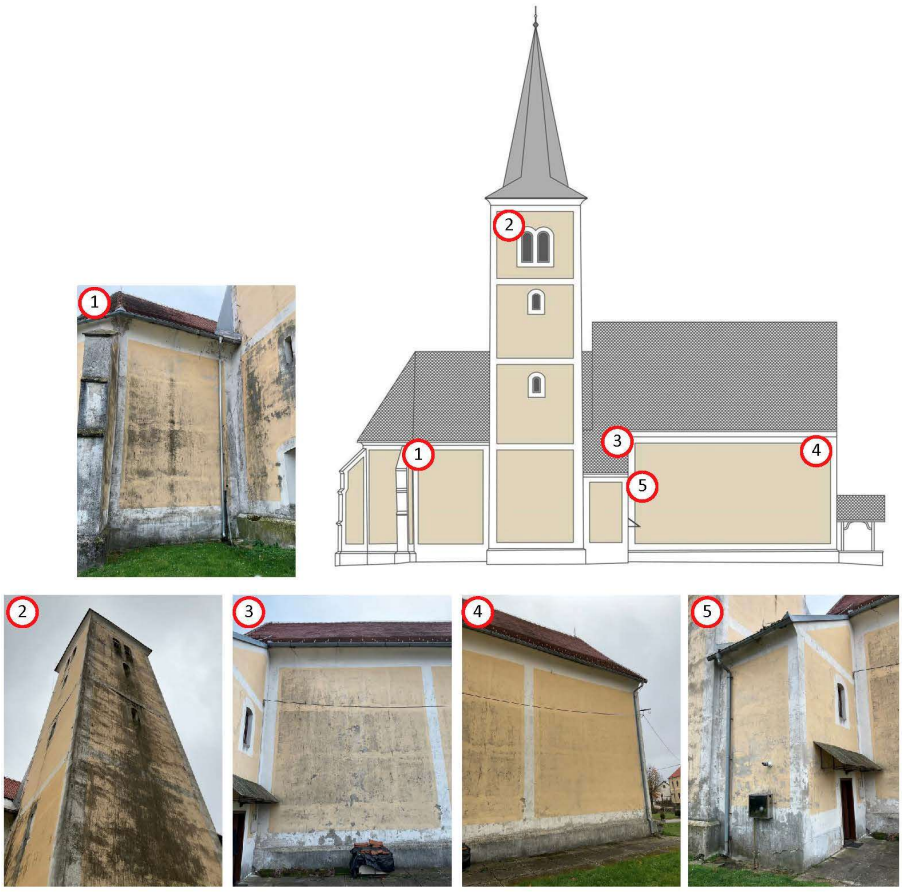
B.2.2 *Prikaz oštećenja uslijed potresa – južno pročelje*

Na fotografiji B.2.2 prikazana su oštećenja južnog pročelja crkve uslijed potresa. Glavna oštećenja ističu se u području oko otvora gdje su vidljive pukotine. U podnožju zidova vidljivo je oštećenje zidova uslijed dizanja kapilarne vlage što je potrebno sanirati.

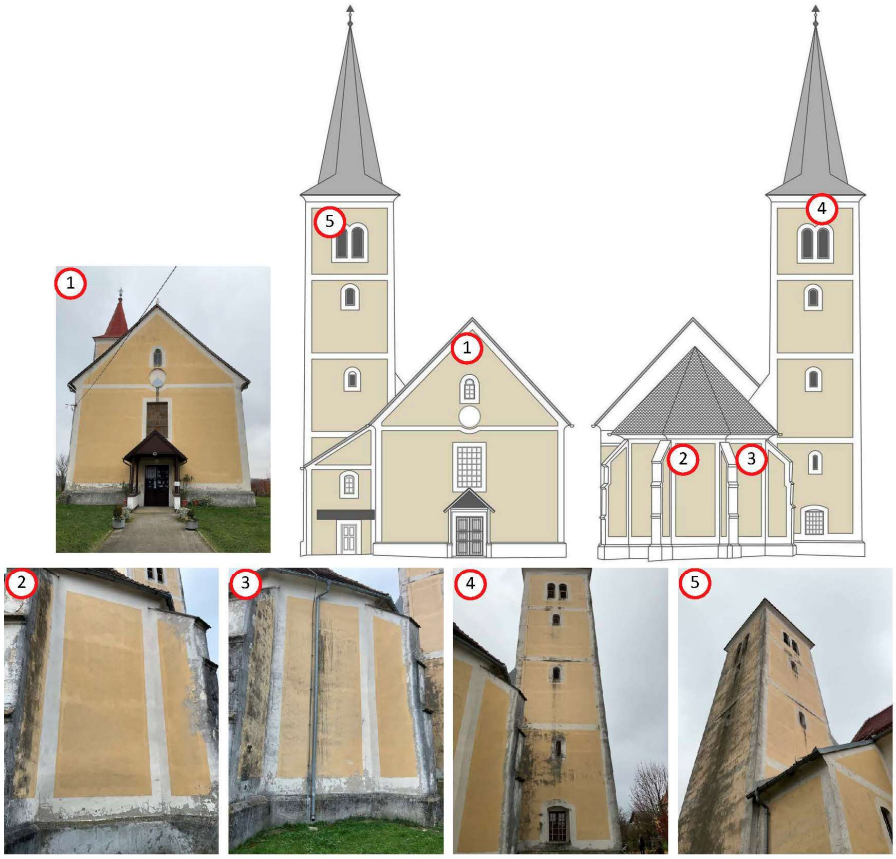
B.2.3. *Prikaz oštećenja uslijed potresa – sjeverno pročelje*

Kao što je već navedeno i prikazano za južno pročelje, ista oštećenja pojavljuju se i na ostalim pročeljima. Pukotine u području otvora te manje pukotine zidova potrebno je sanirati. Također oštećenja zidova od vlage.
